## Fadiagnosztikai adatlap és kezelési javaslat

**Helység:** XIX. Kerület  
**Terület:** Ady Endre út  
**Fa kódja:** 19ADY081005

**Fafaj (latin):** *Populus nigra*  
**Fafaj (magyar):** Fekete nyár

VIZUÁLIS FAVIZSGÁLAT

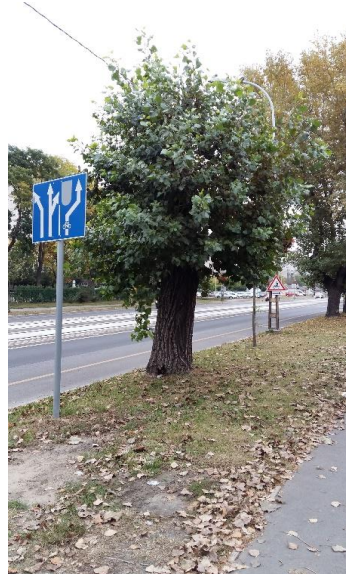
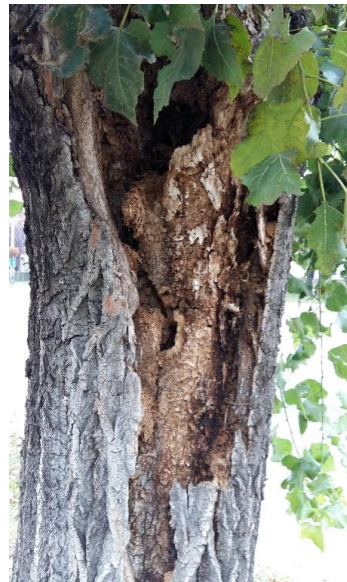
<b>A gyökérzet és gyökérnyak állapota</b>	
Radó EU-s favizsgálati értékszám:	1
A gyökérzet erős, legalább 50%-os károsodása, nagyon rossz feltételekkel rendelkező termőhelyen.	
<b>A törzs állapota</b>	
Radó EU-s favizsgálati értékszám:	1
A törzs előrehaladottan károsult, korhadt, odvas (a törzs oly mértékben károsult, hogy statikai vagy tápanyagellátási funkcióját nem képes ellátni).	
A törzsön bekorhadás látható.	
<b>A koronaalap és korona állapota</b>	
Radó EU-s favizsgálati értékszám:	1
A korona károsodása oly mértékű, hogy élettani funkcióját nem képes ellátni	
<b>A vizuális vizsgálat értékelése</b>	
Visszavágott fa. A törzsön és a korona alapban erős bekorhadás látható.

<b>A fa egészségi állapota és életképessége</b>	
Értékszám:	1
Sürgősen lecserélendő állapota vagy károkozás veszélye miatt

<b>Megtarthatósági mutató:</b>	<b>0,01%</b>
--------------------------------	--------------

<b>kivágás</b>
----------------
