## Fadiagnosztikai adatlap és kezelési javaslat

FOKERT Nonprofit Zrt.

**Helység:** Budapest I. kerület  
**Terület:** Tabán park  
**Fa kódja:** 109  
**Fafaj (latin):** *Acer pseudoplatanus*  
**Fafaj (magyar):** Hegyi juhar  
**Fa magasság:** 6 m  
**Törzs magasság:** 1 m  
**Törzs átmérő 1 m-en:** 40 cm  
**Törzskerület 1 m-en:** 126 cm  
**Korona átmérő:** 7 m  
**Vizsgálat ideje:** 2019. január 28.

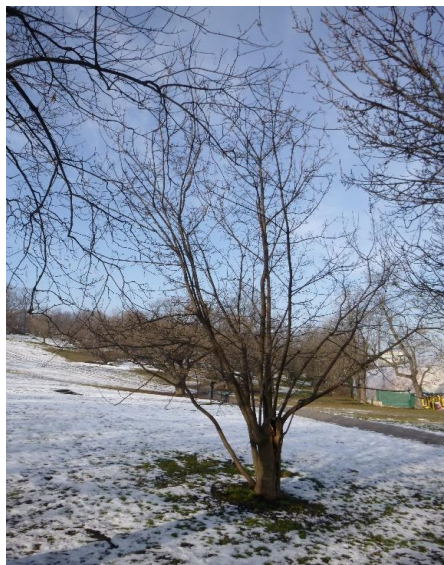
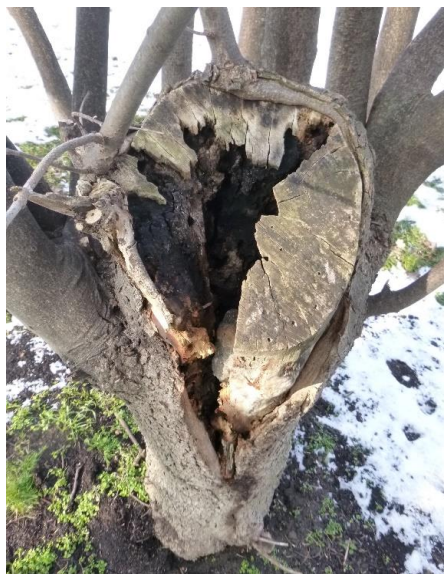
A gyökérzet erős, legalább 50%-os károsodása, nagyon rossz feltételekkel rendelkező termőhelyen.

A gyökérzet sérült, korhadt.

A gyökérnyak sérült, korhadt.

A gyökérnyak környékén gyökérsarjak találhatóak.

A törzs előrehaladottan károsult, korhadt, odvas (a törzs oly mértékben károsult, hogy statikai vagy tápanyagellátási funkcióját nem képes ellátni).

A törzs repedt, korhadt, odvas, felületén kéregsérülés, kéregleválás található.

A törzsön megerősödött sarjak találhatóak.

A korona károsodása oly mértékű, hogy élettani funkcióját nem képes ellátni

A koronaalap sérült, korhadt, odvas.

A korona csonkolt, torz habitusú. Az ágrendszerben egy pontból kitérő több vázág, sérült vázág, száraz ág, ágcsomk található.

A fa jelenlegi állapotában élet- és balesetveszélyes.

Sürgősen lecserélandő állapota vagy károkozás veszélye miatt

**KIVÁGÁS**
