Fadiagnosztikai adatlap és kezelési javaslat

FOKERT Nonprofit Zrt.

Helység: Budapest I. kerület
Terület: Tabán park
Fa kódja: 10

Fafaj (latin): *Sophora japonica*
Fafaj (magyar): Közönséges japánakác

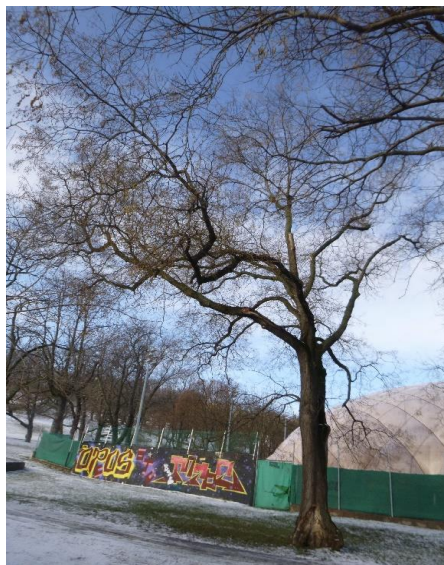
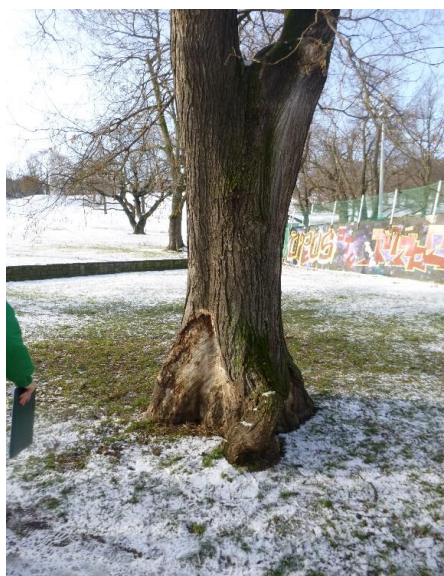
A gyökérzet és gyökérnyak állapota	
Radó EU-s favizsgálati értékszám:	1
A gyökérzet erős, legalább 50%-os károsodása, nagyon rossz feltételekkel rendelkező termőhelyen.	
A gyökérzet a felszínen, korhadt.	
A gyökérnyak korhadt. Rovar kártétel látható. Gombakártétel, termőtest látható.	
A gyökérnyakon nektria gomba (<i>Nectria</i> sp.) található.	
A törzs állapota	
Radó EU-s favizsgálati értékszám:	1
A törzs előrehaladottan károsult, korhadt, odvas (a törzs oly mértékben károsult, hogy statikai vagy tápanyagellátási funkcióját nem képes ellátni).	
A törzs hajlott, csavarodott, repedt, korhadt, odvas, felületén kéregsérülés, kéregleválás, rovar kártétel, gombakártétel, termőtest található.	
A törzsön nektria gomba (<i>Nectria</i> sp.) található.	
A koronaalap és korona állapota	
Radó EU-s favizsgálati értékszám:	2
Erős koronakárosodás (50% felett)	
A koronaalap sérült, korhadt.	
Az ágrendszerben villás vázág elágazás, sérült vázág, korhadt vázág, odvas vázág, száraz ág, ágcsonk található.

A koronában nektria gomba (<i>Nectria</i> sp.) található.	
A vizuális vizsgálat értékelése	
A fa állapota súlyos mértékben leromlott, állapotromlása kertészeti beavatkozással nem nem lassítható, fertőzőtsége miatt a fa hosszú távon nem megtartható.

Értékszám:	1
Sürgősen lecsereendő állapota vagy károkozás veszélye miatt

KIVÁGÁS
