Fadiagnosztikai adatlap és kezelési javaslat

FŐKERT Nonprofit Zrt.

Helység: Budapest I. kerület
Terület: Tabán park
Fa kódja: 112
Fafaj (latin): *Robinia pseudoacacia*
Fafaj (magyar): Fehér akác
Fa magasság: 6 m
Törzs magasság: 1,8 m
Törzs átmérő 1 m-en: 62 cm
Törzskerület 1 m-en: 195 cm
Korona átmérő: 5 m
Vizsgálat ideje: 2019. január 28.

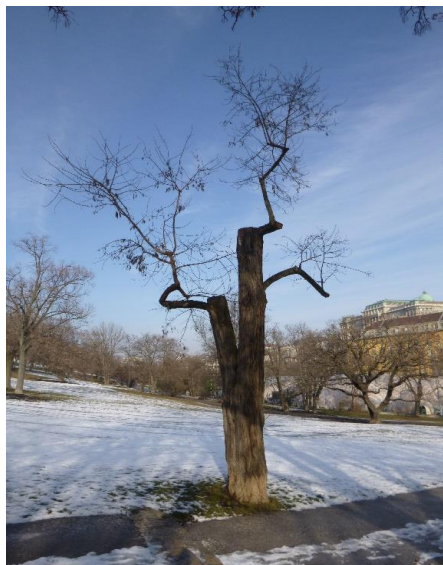
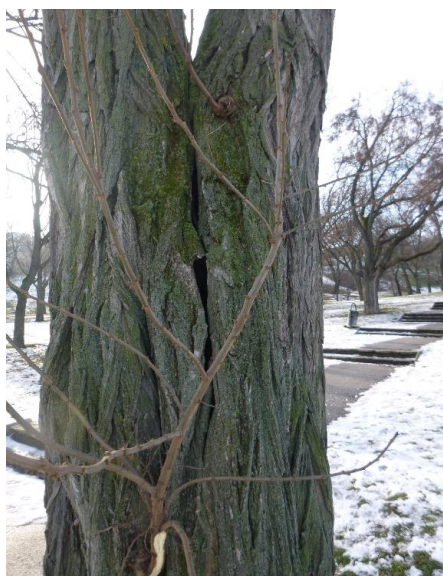
A gyökérzet és gyökérnyak állapota	
Radó EU-s favizsgálati értékszám:	2
A gyökérzetben és/vagy a gyökérnyakon látható erős felszíni károsodás, jelentősen kedvezőtlen termőhelyen.	
A gyökérzet sérült.	
A gyökérnyak sérült.	
A törzs állapota	
Radó EU-s favizsgálati értékszám:	2
A törzs erős károsodása (több nagy felületű seb, mély bekorhadások).	
A törzs repedt, korhadt, felületén kéregsérülés, rovar kártétel, gombakártétel, termőtest található.	
A koronaalap és korona állapota	
Radó EU-s favizsgálati értékszám:	1
A korona károsodása oly mértékű, hogy élettani funkcióját nem képes ellátni	
A koronaalap sérült.	
A korona csonkolt, torz habitusú. Az ágrendszerben villás vázág elágazás, sérült vázág, korhadt vázág, odvas vázág található.	
A vizuális vizsgálat értékelése	
A visszavágott fa a káros biotikus és abiotikus hatásoknak köszönhetően, fokozatosan leromló állapotú végstádiumát figyelhetjük meg. Ökológiai hasznossága már minimális, míg a baleseti kockázatának esélye az idő előrehaladtával exponenciálisan növekszik, ezért mielőbbi kivágása és pótlása javasolt.

A fa egészségi állapota és életképessége	
Értékszám:	1
Sürgősen lecsereendő állapota vagy károkozás veszélye miatt

KIVÁGÁS
