## Fadiagnosztikai adatlap és kezelési javaslat

FOKERT Nonprofit Zrt.

**Helység:** Budapest I. kerület  
**Terület:** Tabán park  
**Fa kódja:** 12  
**Fafaj (latin):** Robinia pseudoacacia  
**Fafaj (magyar):** Fehér akác  
**Fa magasság:** 7 m  
**Törzs magasság:** 3,5 m  
**Törzs átmérő 1 m-en:** 62 cm  
**Törzskerület 1 m-en:** 195 cm  
**Korona átmérő:** 3 m  
**Vizsgálat ideje:** 2019. január 28.

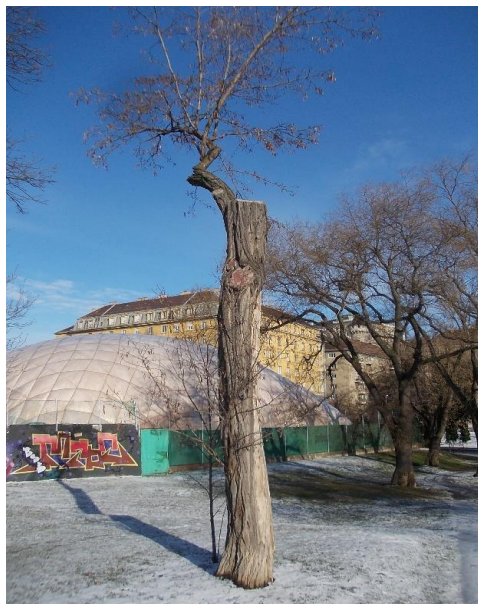
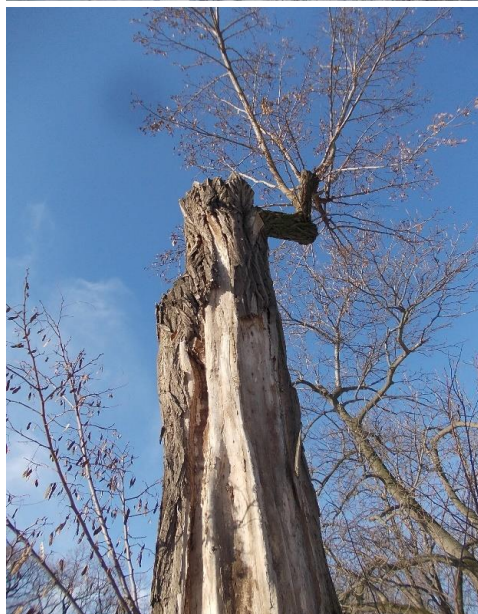
<b>A gyökérzet és gyökérnyak állapota</b>	
Radó EU-s favizsgálati értékszám:	1
A gyökérzet erős, legalább 50%-os károsodása, nagyon rossz feltételekkel rendelkező termőhelyen.	
A gyökérzet korhadt.	
A gyökérnyak környékén gyökérsarjak találhatóak.	
<b>A törzs állapota</b>	
Radó EU-s favizsgálati értékszám:	1
A törzs előrehaladottan károsult, korhadt, odvas (a törzs oly mértékben károsult, hogy statikai vagy tápanyagellátási funkcióját nem képes ellátni).	
A törzs repedt, korhadt, felületén kéregsérülés, kéregleválás, gombakártétel, termőtest található.	
<b>A koronaalap és korona állapota</b>	
Radó EU-s favizsgálati értékszám:	1
A korona károsodása oly mértékű, hogy élettani funkcióját nem képes ellátni	
Az ágrendszerben korhadt vázág, odvas vázág, száraz ág található.	
<b>A vizuális vizsgálat értékelése</b>	
Visszavágott, kihajtott csonk. A fa jelenlegi állapotában balesetveszélyes, hosszútávon nem fenntartható. Cseréjével az ökológiai hasznosság jelentősen megnő, cserje nélkül a baleseti kockázat mértéke fokozódik.

Értékszám: 1

Sürgősen lecserélandó állapota vagy károkozás veszélye miatt

**Megtarthatósági mutató:** 0,01%

**KIVÁGÁS**
