Fadiagnosztikai adatlap és kezelési javaslat

FŐKERT Nonprofit Zrt.

Helység: Budapest I. kerület
Terület: Tabán park
Fa kódja: 123
Fafaj (latin): *Prunus dulcis*
Fafaj (magyar): Mandula
Fa magasság: 5 m
Törzs magasság: 1,5 m
Törzs átmérő 1 m-en: 36 cm
Törzskerület 1 m-en: 113 cm
Korona átmérő: 3 m
Vizsgálat ideje: 2019. január 28.

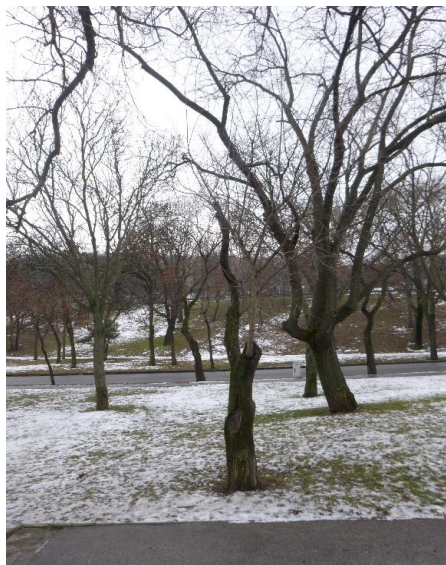
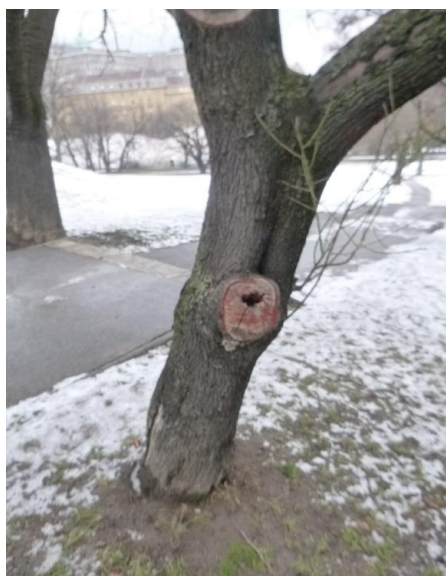
A gyökérzet és gyökérnyak állapota	
Radó EU-s favizsgálati értékszám:	2
A gyökérzetén és/vagy a gyökérnyakon látható erős felszíni károsodás, jelentősen kedvezőtlen termőhelyen.	
A gyökérzet sérült.	
A gyökérnyak sérült, korhadt.	
A törzs állapota	
Radó EU-s favizsgálati értékszám:	1
A törzs előrehaladottan károsult, korhadt, odvas (a törzs oly mértékben károsult, hogy statikai vagy tápanyagellátási funkcióját nem képes ellátni).	
A törzs hajlott, repedt, korhadt, odvas, felületén kéregserülés, kéregleválás található.	
A koronaalap és korona állapota	
Radó EU-s favizsgálati értékszám:	1
A korona károsodása oly mértékű, hogy élettani funkcióját nem képes ellátni	
A korona csonkolt, torz habitusú. Az ágrendszerben sérült vágág, korhadt vágág, odvas vágág, ágcsontk található.	
A vizuális vizsgálat értékelése	
A fa állapota súlyos mértékben leromlott. Cseréjével középtávon az ökológiai hasznosság jelentősen megnő, cseréje nélkül a baleseti kockázat mértéke fokozódik.

Értékszám:	1
Sürgősen lecsereendő állapota vagy károkozás veszélye miatt

KIVÁGÁS
