## Fadiagnosztikai adatlap és kezelési javaslat

FŐKERT Nonprofit Zrt.

**Helység:** Budapest I. kerület  
**Terület:** Tabán park  
**Fa kódja:** 152  
**Fafaj (latin):** *Robinia pseudoacacia*  
**Fafaj (magyar):** Fehér akác  
**Fa magasság:** 4 m  
**Törzs magasság:** 1 m  
**Törzs átmérő 1 m-en:** 6+4 cm  
**Törzskerület 1 m-en:** 19+13 cm  
**Korona átmérő:** 4 m  
**Vizsgálat ideje:** 2019. január 28.

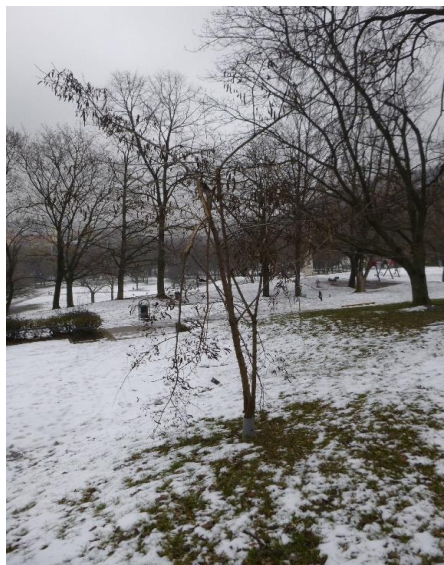
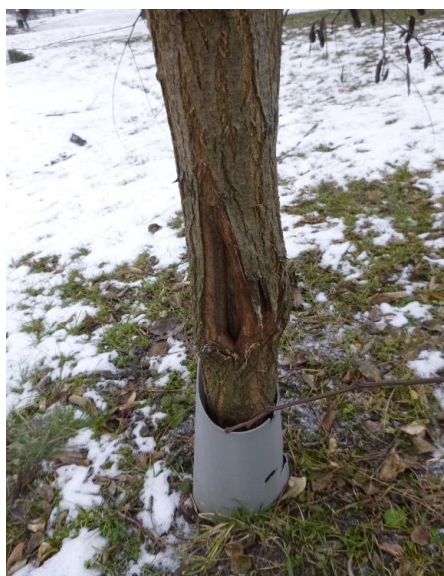
<b>A gyökérzet és gyökérnyak állapota</b>	
Radó EU-s favizsgálati értékszám:	2
A gyökérzetben és/vagy a gyökérnyakon látható erős felszíni károsodás, jelentősen kedvezőtlen termőhelyen.	
A gyökérzet sérült.	
A gyökérnyak sérült.	
<b>A törzs állapota</b>	
Radó EU-s favizsgálati értékszám:	3
A törzs egyértelmű károsodása (néhány felszíni seb és korhadásra utaló jelek).	
A törzs felületén kéregsérülés található.	
<b>A koronaalap és korona állapota</b>	
Radó EU-s favizsgálati értékszám:	1
A korona károsodása oly mértékű, hogy élettani funkcióját nem képes ellátni	
A korona torz habitusú. Az ágrendszerben villás vágás elágazás, sérült vágás, lehasadt ág, ágcsontok található.	
Sudarat kitörték.	
<b>A vizuális vizsgálat értékelése</b>	
Gyökérsarj.	
A fa jelen állapotában még megfelelő, de az idő előrehaladtával állapotromlása hatványozódik és fő szerkezeti részekre terjed ki, ezért csak irreális mértékű beavatkozással lassítható, tehető biztonságossá. Azonban a fa hosszú távon azok elvégzése után sem megtartható.

<b>A fa egészségi állapota és életképessége</b>	
Értékszám:	1
Sürgősen lecsereendő állapota vagy károkozás veszélye miatt

**Megtarthatósági mutató:** 18,76%

**KIVÁGÁS ÚJ ÜLTETÉS, CSERE**
