Fadiagnosztikai adatlap és kezelési javaslat

FŐKERT Nonprofit Zrt.

Helység: Budapest I. kerület
Terület: Tabán park
Fa kódja: 156
Fafaj (latin): *Prunus padus*
Fafaj (magyar): Májusfa
Fa magasság: 7 m
Törzs magasság: 0,5 m
Törzs átmérő 1 m-en: 55 cm
Törzskerület 1 m-en: 173 cm
Korona átmérő: 10 m
Vizsgálat ideje: 2019. január 28.

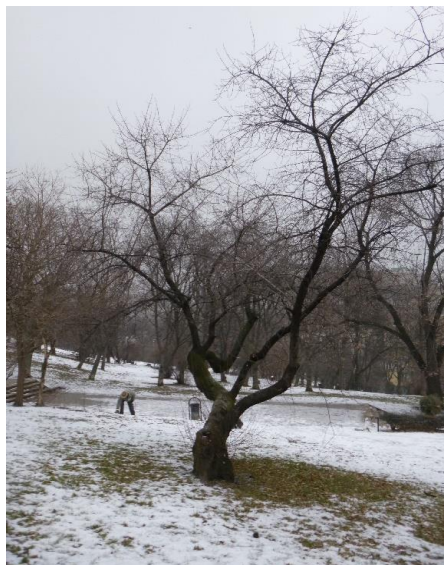
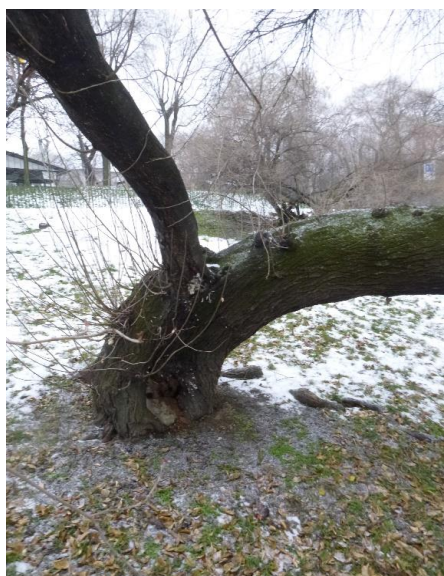
A gyökérzet és gyökérnyak állapota	
Radó EU-s favizsgálati értékszám:	2
A gyökérzetten és/vagy a gyökérnyakon látható erős felszíni károsodás, jelentősen kedvezőtlen termőhelyen.	
A gyökérzet sérült, korhadt.	
A gyökérnyak sérült, korhadt.	
A törzs állapota	
Radó EU-s favizsgálati értékszám:	1
A törzs előrehaladottan károsult, korhadt, odvas (a törzs oly mértékben károsult, hogy statikai vagy tápanyagellátási funkcióját nem képes ellátni).	
A törzs korhadt, odvas, felületén kéregserülés, kéregleválás, sejtburjánzás, rákos elváltozás, rovar kártétel, gombakártétel, termőtest található.	
A koronaalap és korona állapota	
Radó EU-s favizsgálati értékszám:	2
Erős koronakárosodás (50% felett)	
A koronaalap sérült, korhadt, odvas.	
A korona csonkolt, torz habitusú. Az ágrendszerben sérült vázág, korhadt vázág, odvas vázág, száraz ág, ágcsomok, rovar kártétel, gombakártétel, termőtest található.	
A koronában madár kártétel található.

A vizuális vizsgálat értékelése	
A fa jelenlegi állapotában balesetveszélyes, a veszélyhelyzet ápoló célzatú kertészeti beavatkozással nem, kizárólag a fa kivágásával hárítható el.

Értékszám:	1
Sürgősen lecsereendő állapota vagy károkozás veszélye miatt

KIVÁGÁS
