Fadiagnosztikai adatlap és kezelési javaslat

FŐKERT Nonprofit Zrt.

Helység: Budapest I. kerület
Terület: Tabán park
Fa kódja: 170
Fafaj (latin): *Fraxinus ornus*
Fafaj (magyar): Virágos kőris
Fa magasság: 6 m
Törzs magasság: 1,5 m
Törzs átmérő 1 m-en: 55 cm
Törzskerület 1 m-en: 173 cm
Korona átmérő: 7 m
Vizsgálat ideje: 2019. január 28.

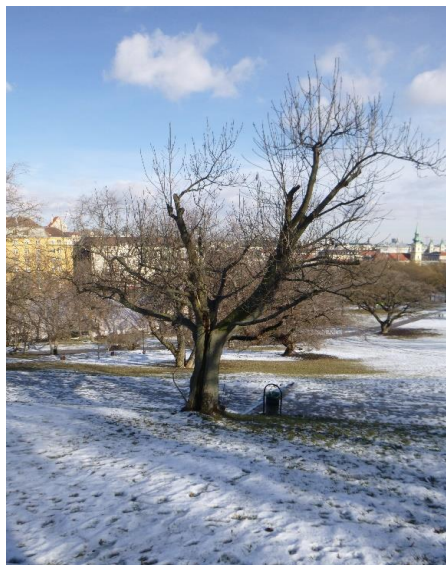
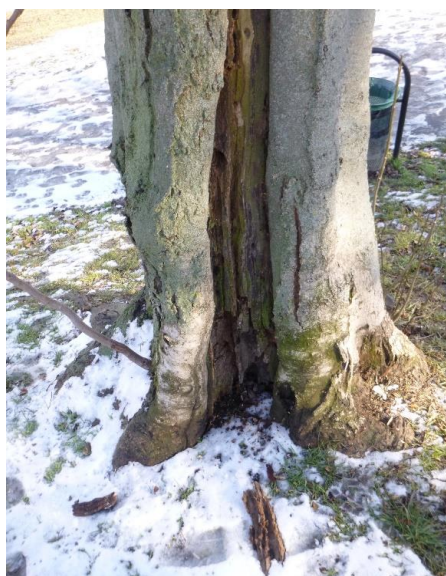
A gyökérnyak sérült, korhadt. Rovar kártétel látható. Gombakártétel, termőtest látható.

A törzs előrehaladottan károsult, korhadt, odvas (a törzs oly mértékben károsult, hogy statikai vagy tápanyagellátási funkcióját nem képes ellátni).

A törzs repedt, korhadt, odvas, felületén kéregsérülés, kéregleválás található.

A korona csonkolt, torz habitusú. Az ágrendszerben egy pontból kitérő több vázág, sérült vázág, korhadt vázág, odvas vázág, lehasadt ág, száraz ág, ágcsomok, rovar kártétel, gombakártétel, termőtest található.

A fa állapota súlyos mértékben leromlott. Állapotromlása fő szerkezeti részekre terjed ki, ezért csak radikális koronacsökkentéssel beavatkozással tehető biztonságossá, azonban a fa hosszú távon azok elvégzése után sem megtartható. Cseréjével középtávon az ökológiai hasznosság jelentősen megnő, cseréje nélkül a baleseti kockázat mértéke fokozódik.

KIVÁGÁS
