Fadiagnosztikai adatlap és kezelési javaslat

FŐKERT Nonprofit Zrt.

Helység: Budapest I. kerület
Terület: Tabán park
Fa kódja: 172
Fafaj (latin): *Fraxinus ornus*
Fafaj (magyar): Virágos kőris
Fa magasság: 7 m
Törzs magasság: 1,6 m
Törzs átmérő 1 m-en: 53 cm
Törzskerület 1 m-en: 166 cm
Korona átmérő: 5 m
Vizsgálat ideje: 2019. január 28.

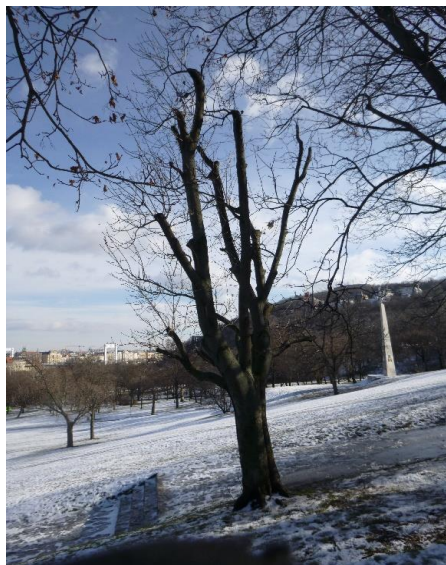
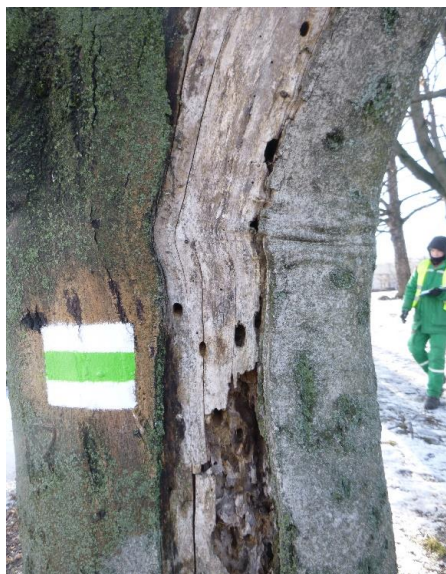
A gyökérzet sérült, korhadt.

A gyökérnyak sérült, korhadt. Rovar kártétel látható. Gombakártétel, termőtest látható.

A törzs előrehaladottan károsult, korhadt, odvas (a törzs oly mértékben károsult, hogy statikai vagy tápanyagellátási funkcióját nem képes ellátni).

A törzs korhadt, odvas, felületén kéregsérülés, kéregleválás, rovar kártétel, gombakártétel, termőtest található.

A koronaalap sérült, korhadt, odvas.

A korona csonkolt, torz habitusú. Az ágrendszerben egy pontból kitérő több vázág, sérült vázág, korhadt vázág, odvas vázág, száraz ág, ágcsomk, rovar kártétel található.

A fa állapota súlyos mértékben leromlott. Állapotromlása fő szerkezeti részekre terjed ki, ezért csak radikális koronacsökkentéssel beavatkozással tehető biztonságossá, azonban a fa hosszú távon azok elvégzése után sem megtartható. Cseréjével középtávon az ökológiai hasznosság jelentősen megnő, cseréje nélkül a baleseti kockázat mértéke fokozódik.

Sürgősen lecsereendő állapota vagy károkozás veszélye miatt

KIVÁGÁS
