Fadiagnosztikai adatlap és kezelési javaslat

FOKERT Nonprofit Zrt.

Helység: Budapest I. kerület
Terület: Tabán park
Fa kódja: 19
Fafaj (latin): *Sophora japonica*
Fafaj (magyar): Közönséges japánakác
Fa magasság: 9 m
Törzs magasság: 1,6 m
Törzs átmérő 1 m-en: 66 cm
Törzskerület 1 m-en: 207 cm
Korona átmérő: 6 m
Vizsgálat ideje: 2019. január 28.

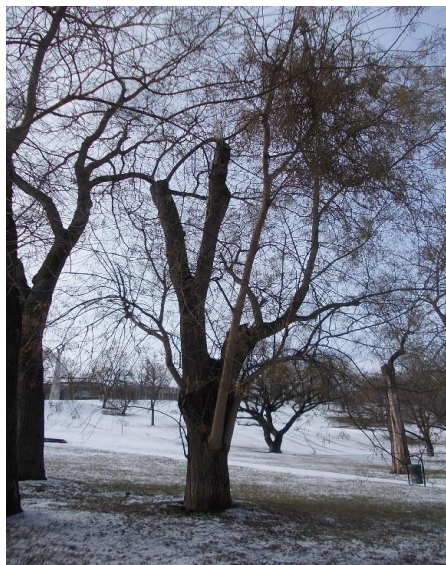
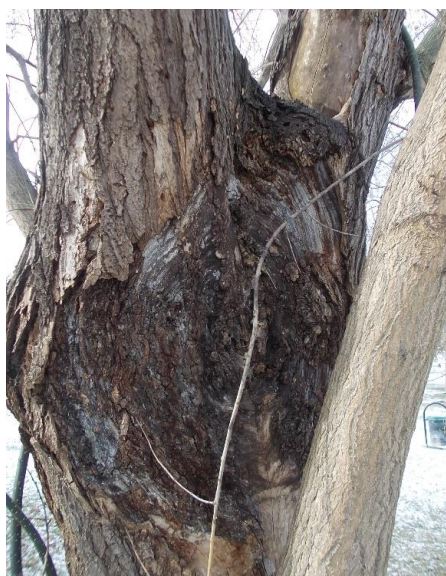
A gyökérzet és gyökérnyak állapota	
Radó EU-s favizsgálati értékszám:	3
A gyökérzetten és/vagy a gyökérnyakon látható kisebb károsodások, csekély hibákkal rendelkező termőhelyen.	
A gyökérzet a talajfelszín megemelte, sérült.	
A gyökérnyak ép.	
A törzs állapota	
Radó EU-s favizsgálati értékszám:	1
A törzs előrehaladottan károsult, korhadt, odvas (a törzs oly mértékben károsult, hogy statikai vagy tápanyagellátási funkcióját nem képes ellátni).	
A törzs felületén kéregsérülés, kéregleválás található.	
A törzsön nektria gomba (<i>Nectria</i> sp.) található.	
A koronaalap és korona állapota	
Radó EU-s favizsgálati értékszám:	1
A korona károsodása oly mértékű, hogy élettani funkcióját nem képes ellátni	
A koronaalap sérült, korhadt, odvas.	
A korona csonkolt, torz habitusú. Az ágrendszerben villás vázág elágazás, sérült vázág, korhadt vázág, odvas vázág, rovar kártétel található.	
A vizuális vizsgálat értékelése

A fa erősen fertőzött, állapota súlyos mértékben leromlott, állapotromlása fő szerkezeti részekre terjed ki ezért csak radikális koronacsökkentéssel beavatkozással tehető biztonságossá, azonban a fa hosszú távon azok elvégzése után sem megtartható. Cserjével középtávon az ökológiai hasznosság jelentősen megnő, cserje nélkül a baleseti kockázat mértéke fokozódik.

Sürgősen lecsereendő állapota vagy károkozás veszélye miatt

KIVÁGÁS
