Fadiagnosztikai adatlap és kezelési javaslat

FŐKERT Nonprofit Zrt.

Helység: Budapest I. kerület
Terület: Tabán park
Fa kódja: 194

Vizsgálat ideje: 2019. január 28.

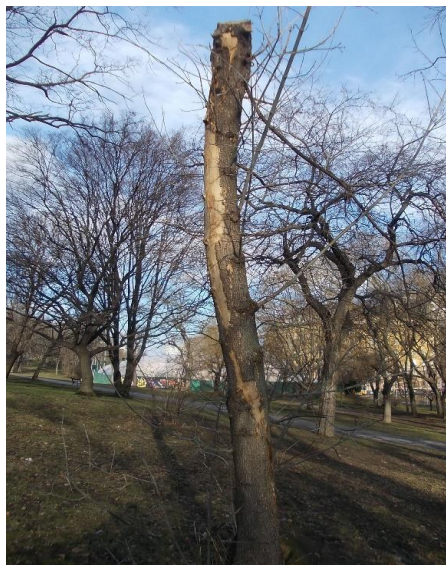
A gyökérzet és gyökérnyak állapota	
Radó EU-s favizsgálati értékszám:	1
A gyökérzet erős, legalább 50%-os károsodása, nagyon rossz feltételekkel rendelkező termőhelyen.	
A gyökérzet a felszínen, sérült, korhadt.	
A gyökérnyak sérült, korhadt. Gombakártétel, termőtest látható.

A törzs állapota	
Radó EU-s favizsgálati értékszám:	1
A törzs előrehaladottan károsult, korhadt, odvas (a törzs oly mértékben károsult, hogy statikai vagy tápanyagellátási funkcióját nem képes ellátni).	
A törzs repedt, korhadt, odvas, felületén kéregsérülés, kéregleválás található.

A vizuális vizsgálat értékelése	
A fa jelenlegi állapotában élet- és balesetveszélyes.

KIVÁGÁS

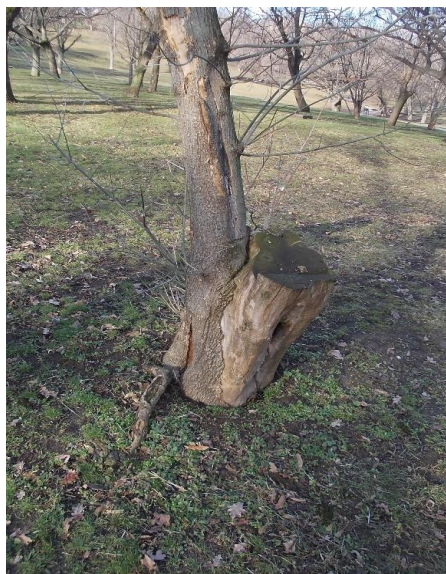
A koronaalap és korona állapota	
Radó EU-s favizsgálati értékszám:	0
Elhalt korona, üres fahely

A fa egészségi állapota és életképessége	
Értékszám:	1
Sürgősen lecserélandó állapota vagy károkozás veszélye miatt
