## Fadiagnosztikai adatlap és kezelési javaslat

FOKERT Nonprofit Zrt.

**Helység:** Budapest I. kerület  
**Terület:** Tabán park  
**Fa kódja:** 1  
**Fafaj (latin):** *Tilia platyphyllos*  
**Fafaj (magyar):** Nagylevelű hárs  
**Fa magasság:** 6 m  
**Törzs magasság:** 2,5 m  
**Törzs átmérő 1 m-en:** 62 cm  
**Törzskerület 1 m-en:** 195 cm  
**Korona átmérő:** 4 m  
**Vizsgálat ideje:** 2019. január 28.

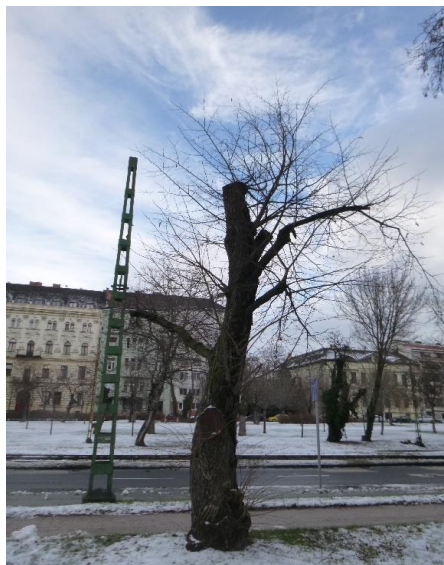
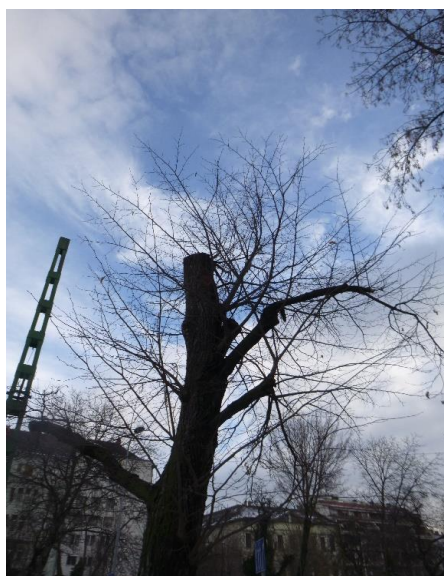
<b>A gyökérzet és gyökérnyak állapota</b>	
Radó EU-s favizsgálati értékszám:	3
A gyökérzetten és/vagy a gyökérnyakon látható kisebb károsodások, csekély hibákkal rendelkező termőhelyen.	
A gyökérzet sérült.	
A gyökérnyak környékén gyökérsarjak találhatóak.	
<b>A törzs állapota</b>	
Radó EU-s favizsgálati értékszám:	2
A törzs erős károsodása (több nagy felületű seb, mély bekorhadások).	
A törzs hajlott, csavarodott, korhadt, felületén kéregsérülés, kéregleválás, rovar kártétel található.	
A törzson sarjak találhatóak.	
<b>A koronaalap és korona állapota</b>	
Radó EU-s favizsgálati értékszám:	1
A korona károsodása oly mértékű, hogy élettani funkcióját nem képes ellátni	
A koronaalap sérült, korhadt.	
A korona csonkolt, torz habitusú. Az ágrendszerben sérült vázág, korhadt vázág, odvas vázág, ágcsomok, rovar kártétel található.	
<b>A vizuális vizsgálat értékelése</b>	
A fa jelenlegi állapotában balesetveszélyes, aránytalanul nagymértékű koronacsökkentés elvégzésével a kockázat elhárítható, azonban a fa hosszútávon nem fenntartható. Cseréjével az ökológiai hasznosság jelentősen megnő, cserje nélkül a baleseti kockázat mértéke fokozódik.

<b>A fa egészségi állapota és életképessége</b>	
Értékszám:	1
Sürgősen lecserélandó állapota vagy károkozós veszélye miatt

<b>Megtarthatósági mutató:</b>	<b>18,76%</b>
--------------------------------	---------------

<b>KIVÁGÁS</b>
----------------
