## Fadiagnosztikai adatlap és kezelési javaslat

FOKERT Nonprofit Zrt.

**Helység:** Budapest I. kerület  
**Terület:** Tabán park  
**Fa kódja:** 38  
**Fafaj (latin):** *Carpinus betulus*  
**Fafaj (magyar):** Közönséges gyertyán  
**Fa magasság:** 7 m  
**Törzs magasság:** 3,5 m  
**Törzs átmérő 1 m-en:** 35 cm  
**Törzskerület 1 m-en:** 110 cm  
**Korona átmérő:** 4 m  
**Vizsgálat ideje:** 2019. január 28.

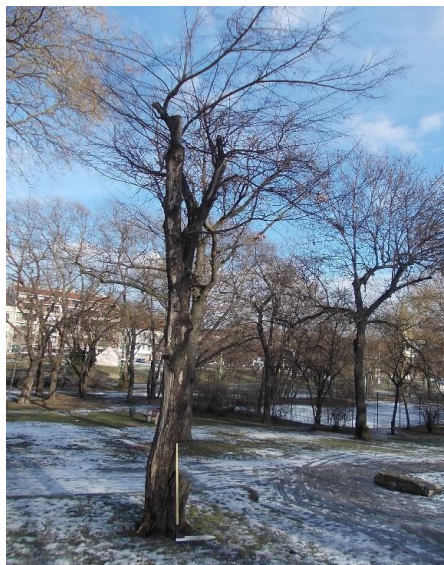
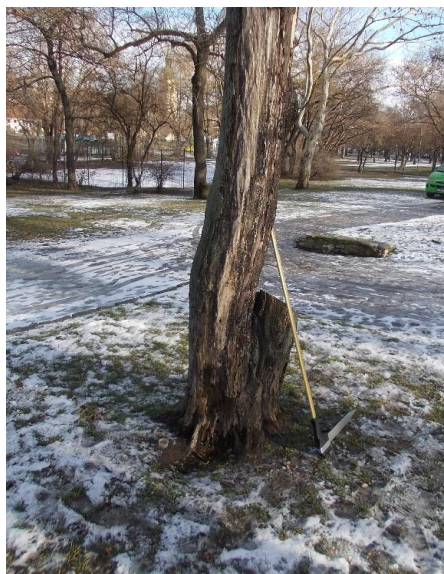
<b>A gyökérzet és gyökérnyak állapota</b>	
Radó EU-s favizsgálati értékszám:	1
A gyökérzet erős, legalább 50%-os károsodása, nagyon rossz feltételekkel rendelkező termőhelyen.	
A gyökérzet sérült, korhad.	
A gyökérnyak sérült, korhad. Rovar kártétel látható.	
<b>A törzs állapota</b>	
Radó EU-s favizsgálati értékszám:	1
A törzs előrehaladottan károsult, korhad, odvas (a törzs oly mértékben károsult, hogy statikai vagy tápanyagellátási funkcióját nem képes ellátni).	
A törzs repedt, korhad, odvas, felületén kéregsérülés, kéregleválás, rovar kártétel, gombakártétel, termőtest található.	
<b>A koronaalap és korona állapota</b>	
Radó EU-s favizsgálati értékszám:	1
A korona károsodása oly mértékű, hogy élettani funkcióját nem képes ellátni	
Az ágrendszerben sérült vágág, korhad vágág, száraz ág, rovar kártétel található.	
<b>A vizuális vizsgálat értékelése</b>	
Visszavágott, újra hajtott csonk. A fa jelenlegi állapotában balesetveszélyes, a veszélyhelyzet ápoló célzatú kertészeti beavatkozással nem, kizárólag a fa kivágásával háárítható el.

Értékszám: 1

Sürgősen lecserélnendő állapota vagy károkozás veszélye miatt

**Megtarthatósági mutató:** 0,01%

**KIVÁGÁS**
