Fadiagnosztikai adatlap és kezelési javaslat

FŐKERT Nonprofit Zrt.

Helység: Budapest I. kerület
Terület: Tabán park
Fa kódja: 58
Fafaj (latin): *Prunus cerasifera*
Fafaj (magyar): Cseresznyeszilva
Fa magasság: 3,5 m
Törzs magasság: 2 m
Törzs átmérő 1 m-en: 12 cm
Törzskerület 1 m-en: 38 cm
Korona átmérő: 2 m
Vizsgálat ideje: 2019. január 28., hétfő

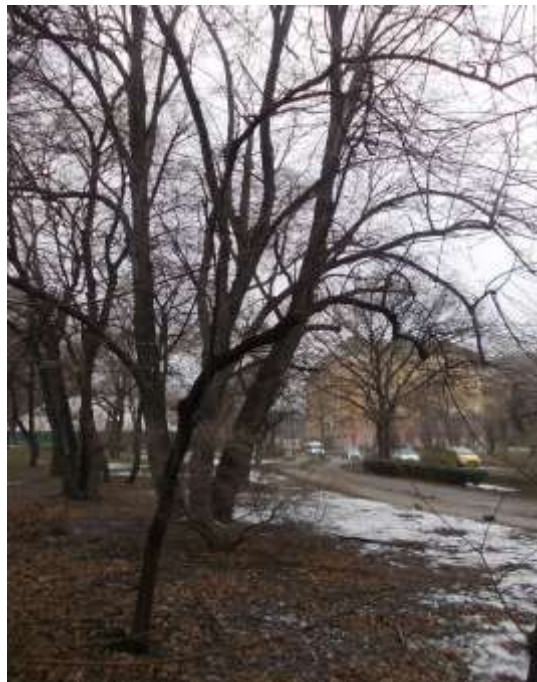
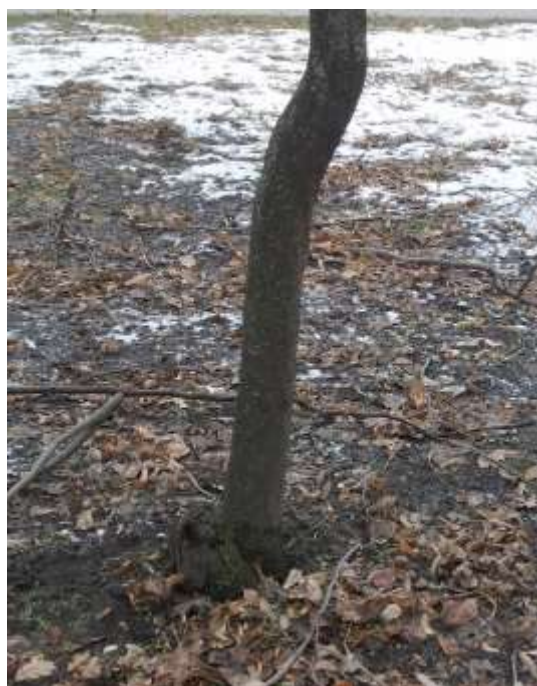
A gyökérszet és gyökérnyak állapota	
Radó EU-s favizsgálati értékszám:	2
A gyökérszeten és/vagy a gyökérnyakon látható erős felszíni károsodás, jelentősen kedvezőtlen termőhelyen.	
A gyökérszet a felszínen, sérült, korhadt.	
Tuskósarj	
A törzs állapota	
Radó EU-s favizsgálati értékszám:	1
A törzs előrehaladottan károsult, korhadt, odvas (a törzs oly mértékben károsult, hogy statikai vagy tápanyagellátási funkcióját nem képes ellátni).	
A törzs hajlott, korhadt, odvas, felületén kéregcsérülés, kéregleválás, rovar kártétel, gombakártétel, termőtest található.	
A koronaalap és korona állapota	
Radó EU-s favizsgálati értékszám:	1
A korona károsodása oly mértékű, hogy élettani funkcióját nem képes ellátni	
A koronaalap korhadt.	
A korona csonkolt, torz habitusú. Az ágrendszerben lehasadt ág, ágcsomok található.	
A korona alászorult helyzetű.	
A vizuális vizsgálat értékelése	
A fa állapota súlyos mértékben leromlott. Állapotromlása fő szerkezeti részekre terjed ki, ezért csak radikális koronacsökkentéssel tehető biztonságossá, azonban a fa hosszú távon azok elvégzése után sem megtartható. Cseréjével középtávon az ökológiai hasznosság jelentősen megnő, cseréje nélkül a baleseti kockázat mértéke fokozódik.

A fa egészségi állapota és életképessége	
Értékszám:	1
Sürgősen lecserélendő állapota vagy károkozás veszélye miatt

Megtarthatósági mutató: 6,26%

KIVÁGÁS
