Fadiagnosztikai adatlap és kezelési javaslat

FŐKERT Nonprofit Zrt.

Helység: Budapest I. kerület
Terület: Tabán park
Fa kódja: 59
Fafaj (latin): *Acer campestre*
Fafaj (magyar): Mezei juhar
Fa magasság: 14 m
Törzs magasság: 0,5 m
Törzs átmérő 1 m-en: 36(19+24) cm
Törzskerület 1 m-en: 60+75 cm
Korona átmérő: 4 m
Vizsgálat ideje: 2019. január 28., hétfő

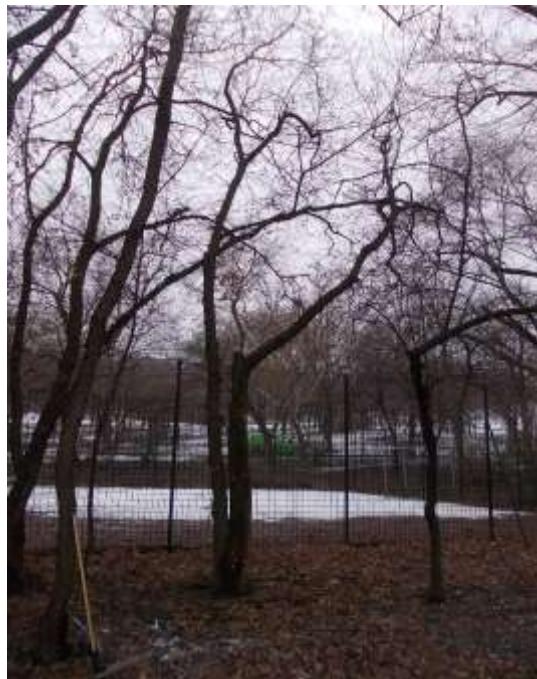
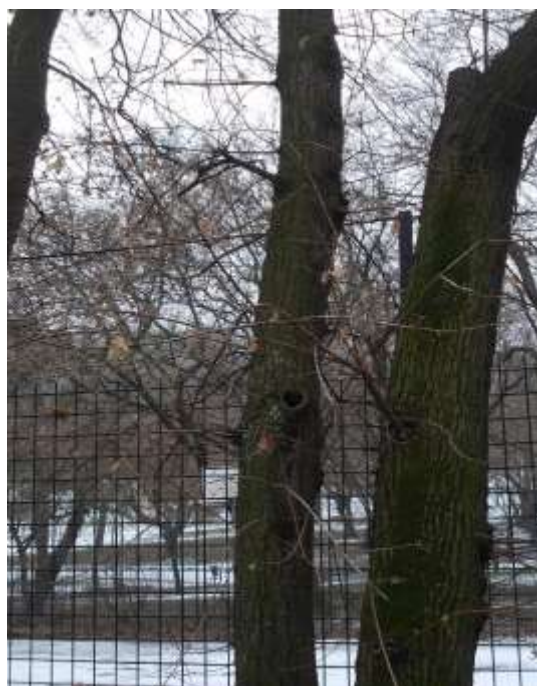
A gyökérszövet és gyökérszövetek állapota	
Radó EU-s favizsgálati értékszám:	2
A gyökérszöveten és/vagy a gyökérszöveteken látható erős felszíni károsodás, jelentősen kedvezőtlen termőhelyen.	
A gyökérszövet a felszínen, sérült, korhadt.	
A gyökérszövet sérült, korhadt.	
A törzs állapota	
Radó EU-s favizsgálati értékszám:	1
A törzs előrehaladottan károsult, korhadt, odvas (a törzs oly mértékben károsult, hogy statikai vagy tápanyagellátási funkcióját nem képes ellátni).	
A törzs hajlott, csavarodott, repedt, odvas.	
A törzsen sarjak találhatóak.	
A koronaalap és korona állapota	
Radó EU-s favizsgálati értékszám:	1
A korona károsodása oly mértékű, hogy élettani funkcióját nem képes ellátni	
A koronaalap korhadt, odvas.	
A korona csonkolt, torz habitusú. Az ágrendszerben száraz ág, ágcsontk található.	
A korona alászorult helyzetű.	
A vizuális vizsgálat értékelése	
A fa jelenlegi állapotában balesetveszélyes, a veszélyhelyzet ápoló célzatú kertészeti beavatkozással nem, kizárólag a fa kivágásával hárrítható el.

A fa egészségi állapota és életképessége	
Értékszám:	1
Sürgősen lecserélendő állapota vagy károkozás veszélye miatt

Megtarthatósági mutató: 6,26%

KIVÁGÁS
