Fadiagnosztikai adatlap és kezelési javaslat

FŐKERT Nonprofit Zrt.

Helység: Budapest I. kerület
Terület: Tabán park
Fa kódja: 62
Fafaj (latin): *Acer campestre*
Fafaj (magyar): Mezei juhar
Fa magasság: 5 m
Törzs magasság: 2 m
Törzs átmérő 1 m-en: 7 cm
Törzskerület 1 m-en: 22 cm
Korona átmérő: 1 m
Vizsgálat ideje: 2019. január 28., hétfő

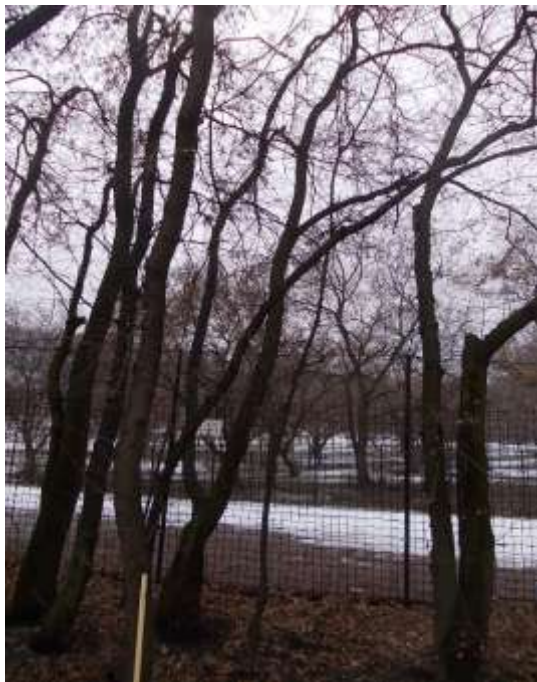
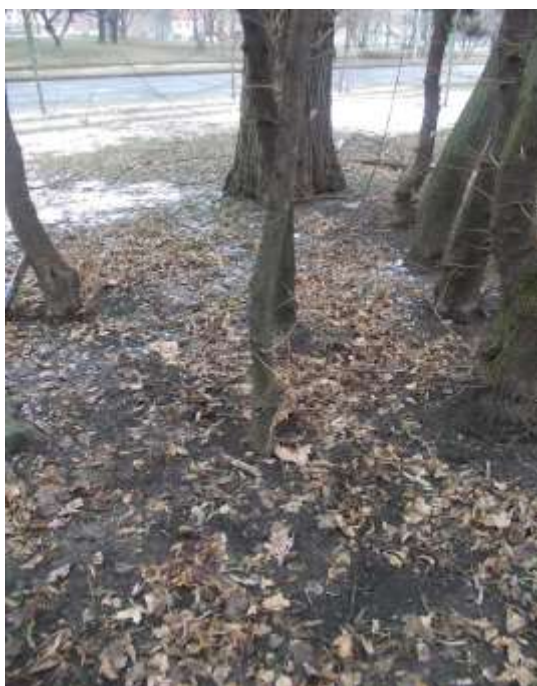
A gyökérszár és gyökérszárak állapota	
Radó EU-s favizsgálati értékszám:	2
A gyökérszár és/vagy a gyökérszárakon látható erős felszíni károsodás, jelentősen kedvezőtlen termőhelyen.	
A gyökérszár a felszínen, sérült, korhadt.	
A gyökérszár környékén gyökérsarjak találhatóak.	
A törzs állapota	
Radó EU-s favizsgálati értékszám:	1
A törzs előrehaladottan károsult, korhadt, odvas (a törzs oly mértékben károsult, hogy statikai vagy tápanyagellátási funkcióját nem képes ellátni).	
A törzsen sarjak találhatóak.	
A koronaalap és korona állapota	
Radó EU-s favizsgálati értékszám:	1
A korona károsodása oly mértékű, hogy élettani funkcióját nem képes ellátni.	
A korona torz habitusú. Az ágrendszerben korhadt vágás található.	
A korona alászorult helyzetű.	
A vizuális vizsgálat értékelése	
Cserjének ültetett, alászorult, gondozatlan tősarj. A fa jelenlegi állapotában balesetveszélyes, a veszélyhelyzet ápoló célzatú kertészeti beavatkozással nem, kizárólag a fa kivágásával hárítható el.

A fa egészségi állapota és életképessége	
Értékszám:	1
Sürgősen lecserélendő állapota vagy károkozás veszélye miatt

KIVÁGÁS
