## Fadiagnosztikai adatlap és kezelési javaslat

FŐKERT Nonprofit Zrt.

**Helység:** Budapest I. kerület  
**Terület:** Tabán park  
**Fa kódja:** 64  
**Fafaj (latin):** *Acer campestre*  
**Fafaj (magyar):** Mezei juhar  
**Fa magasság:** 4 m  
**Törzs magasság:** 3 m  
**Törzs átmérő 1 m-en:** 10 cm  
**Törzskerület 1 m-en:** 31 cm  
**Korona átmérő:** 1 m  
**Vizsgálat ideje:** 2019. január 28., hétfő

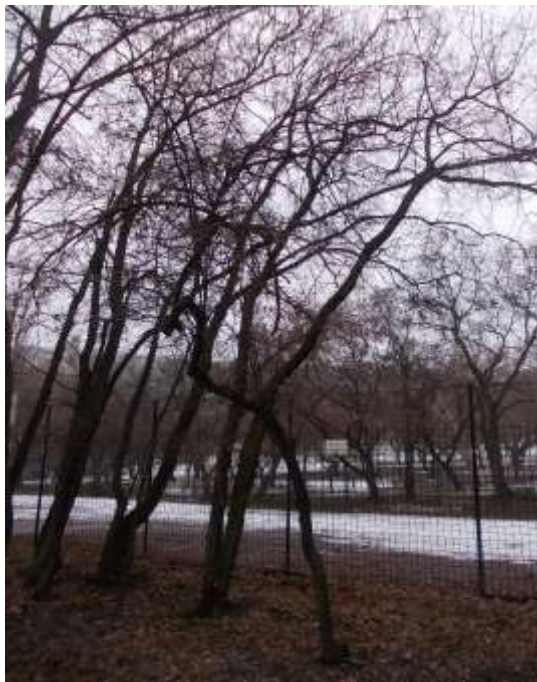
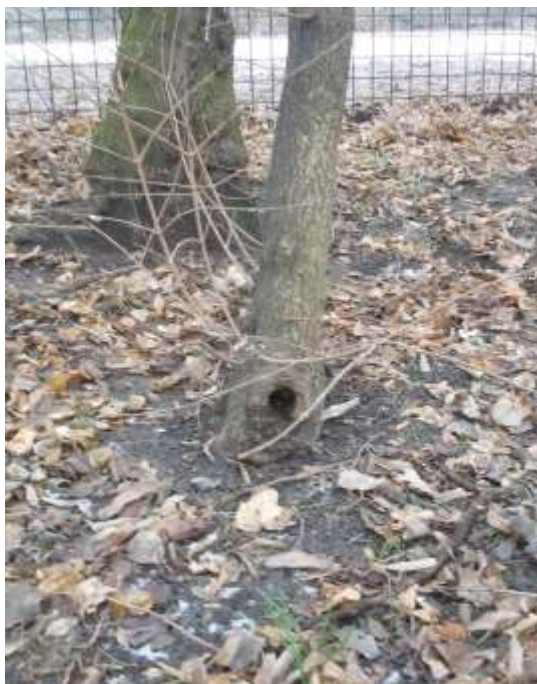
<b>A gyökérzet és gyökérnyak állapota</b>	
Radó EU-s favizsgálati értékszám:	1
A gyökérzet erős, legalább 50%-os károsodása, nagyon rossz feltételekkel rendelkező termőhelyen.	
A gyökérzet a felszínen, sérült, korhadt.	
A gyökérnyak környékén gyökérsarjak találhatóak.	
<b>A törzs állapota</b>	
Radó EU-s favizsgálati értékszám:	1
A törzs előrehaladottan károsult, korhadt, odvas (a törzs oly mértékben károsult, hogy statikai vagy tápanyagellátási funkcióját nem képes ellátni).	
A törzs hajlott, csavarodott, korhadt.	
<b>A koronaalap és korona állapota</b>	
Radó EU-s favizsgálati értékszám:	1
A korona károsodása oly mértékű, hogy élettani funkcióját nem képes ellátni	
A koronaalap korhadt.	
Az ágrendszerben korhadt vágás található.	
A fát egy másik fa tartja.	
<b>A vizuális vizsgálat értékelése</b>	
A fa jelenlegi állapotában élet- és balesetveszélyes.

<b>A fa egészségi állapota és életképessége</b>	
Értékszám:	1
Sürgősen lecserélendő állapota vagy károkozás veszélye miatt

<b>Megtarthatósági mutató:</b>	<b>0,01%</b>
--------------------------------	--------------

**KIVÁGÁS**
