Fadiagnosztikai adatlap és kezelési javaslat

FOKERT Nonprofit Zrt.

Helység: Budapest I. kerület
Terület: Tabán park
Fa kódja: 69
Fafaj (latin): *Acer campestre*
Fafaj (magyar): Mezei juhar
Fa magasság: 11 m
Törzs magasság: 3 m
Törzs átmérő 1 m-en: 12 cm
Törzskerület 1 m-en: 38 cm
Korona átmérő: 0 m
Vizsgálat ideje: 2019. január 28.

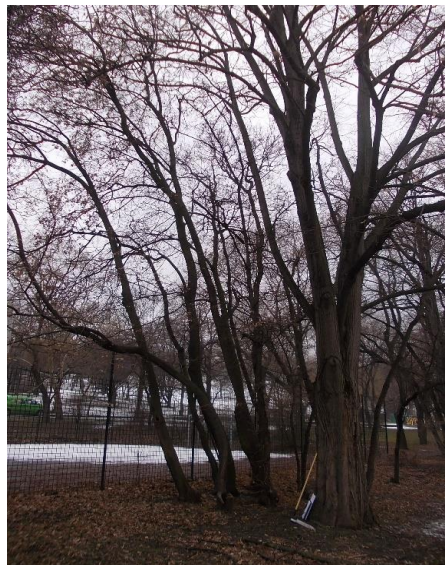
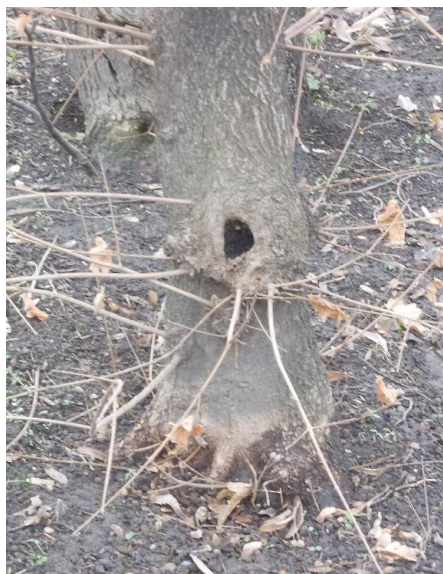
| A gyökérzet és gyökérnyak állapota | |
|---|---|
| A gyökérzet a felszínen, sérült, korhadt. | |
| A gyökérnyak környékén gyökérsarjak találhatók. | |
| A törzs előrehaladottan károsult, korhadt, odvas (a törzs oly mértékben károsult, hogy statikai vagy tápanyagellátási funkcióját nem képes ellátni). | |
| A törzs hajlott, csavarodott, korhadt. | |
| A koronaalap korhadt. | |
| Az ágrendszerben korhadt vázág, odvas vázág található. | |
| A korona alászorult helyzetű. | |
| Cserjének ültetett, alászorult, gondozatlan tősarj. A fa jelenlegi állapotában balesetveszélyes, a veszélyhelyzet ápoló célzatú kertészeti beavatkozással nem, kizárólag a fa kivágásával hárrítható el. | |

| A fa egészségi állapota és életképessége | |
|---|---|
| Sürgősen lecsereendő állapota vagy károkozás veszélye miatt | |

KIVÁGÁS
