Fadiagnosztikai adatlap és kezelési javaslat

FOKERT Nonprofit Zrt.

Helység: Budapest I. kerület
Terület: Tabán park
Fa kódja: 70
Fafaj (latin): *Acer campestre*
Fafaj (magyar): Mezei juhar
Fa magasság: 6 m
Törzs magasság: 3 m
Törzs átmérő 1 m-en: 17 cm
Törzskerület 1 m-en: 53 cm
Korona átmérő: 2 m
Vizsgálat ideje: 2019. január 28.

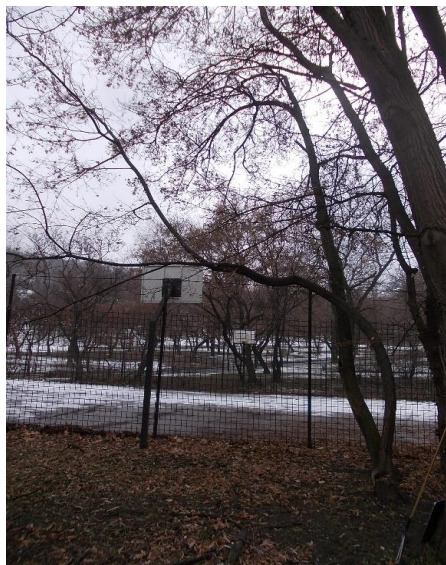
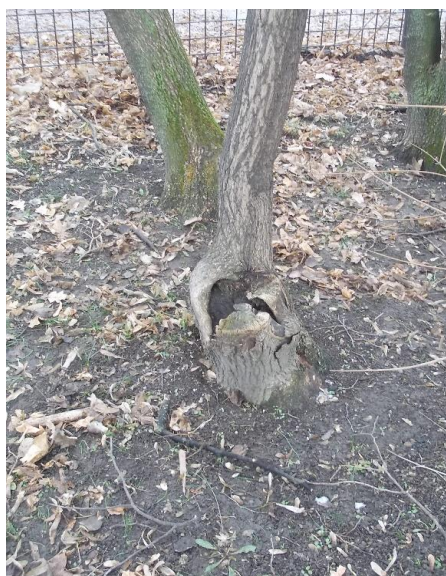
A gyökérzet és gyökérnyak állapota	
Radó EU-s favizsgálati értékszám:	1
A gyökérzet erős, legalább 50%-os károsodása, nagyon rossz feltételekkel rendelkező termőhelyen.	
A gyökérzet a felszínen, sérült, korhadt.	
A gyökérnyak sérült, korhadt.	
A törzs állapota	
Radó EU-s favizsgálati értékszám:	1
A törzs előrehaladottan károsult, korhadt, odvas (a törzs oly mértékben károsult, hogy statikai vagy tápanyagellátási funkcióját nem képes ellátni).	
A törzs hajlott, csavarodott, korhadt.	
A koronaalap és korona állapota	
Radó EU-s favizsgálati értékszám:	1
A korona károsodása oly mértékű, hogy élettani funkcióját nem képes ellátni	
A koronaalap korhadt.	
Az ágrendszerben korhadt vázág található.	
A korona alászorult helyzetű.	
A vizuális vizsgálat értékelése	
Cserjének ültetett, alászorult, gondozatlan tősarj. A fa jelenlegi állapotában balesetveszélyes, a veszélyhelyzet ápoló célzatú kertészeti beavatkozással nem, kizárólag a fa kivágásával háriható el.

Értékszám:	1
Sürgősen lecsereendő állapota vagy károkozás veszélye miatt

KIVÁGÁS
