Fadiagnosztikai adatlap és kezelési javaslat

FOKERT Nonprofit Zrt.

Helység: Budapest I. kerület
Terület: Tabán park
Fa kódja: 8
Fafaj (latin): *Sophora japonica*
Fafaj (magyar): Közönséges japánakác
Fa magasság: 16 m
Törzs magasság: 2 m
Törzs átmérő 1 m-en: 69 cm
Törzskerület 1 m-en: 217 cm
Korona átmérő: 10 m
Vizsgálat ideje: 2019. január 28.

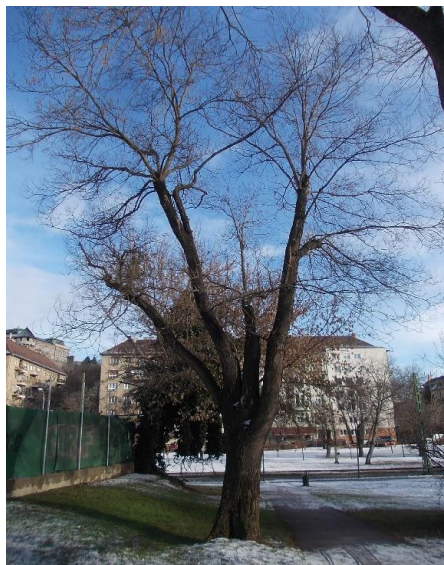
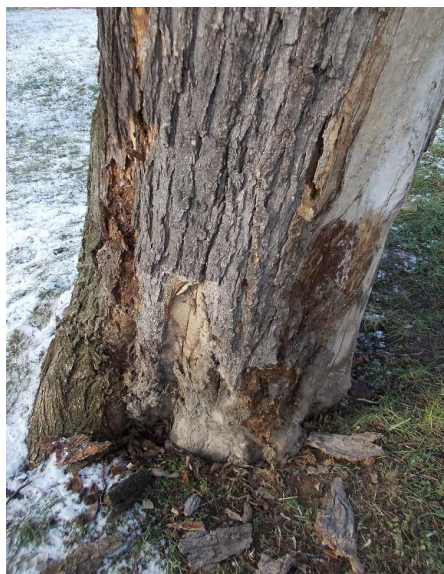
A gyökérzet erős, legalább 50%-os károsodása, nagyon rossz feltételekkel rendelkező termőhelyen.

A gyökérzet sérült, korhadt.

A gyökérnyak korhadt. Rovar kártétel látható.

A gyökérnyakban odú található.

A törzs előrehaladottan károsult, korhadt, odvas (a törzs oly mértékben károsult, hogy statikai vagy tápanyagellátási funkcióját nem képes ellátni).

A törzs hajlott, csavarodott, repedt, korhadt, odvas, felületén kéregsérülés, kéregleválás, rovar kártétel, gombakártétel, termőtest található.

A törzsön nektria gomba (*Nectria* sp.) található.

Erős koronakárosodás (50% felett)

A koronaalap sérült, korhadt.

A korona csonkolt, torz habitusú. Az ágrendszerben egy pontból kitérő több vázág, sérült vázág, korhadt vázág, odvas vázág, lehasadt ág, száraz ág, ágcsonk, rovar kártétel található.

A fa állapota súlyos mértékben leromlott, állapotromlása fő szerkezeti részekre terjed ki ezért nem tehető biztonságossá.

KIVÁGÁS
