Fadiagnosztikai adatlap és kezelési javaslat

FŐKERT Nonprofit Zrt.

Helység: Budapest, I. kerület
Terület: Tabán park
Fa kódja: S2
Fafaj (latin): *Sophora japonica*
Fafaj (magyar): Közönséges japánakác
Fa magasság: 12 m
Törzs magasság: 2,2 m
Törzs átmérő 1 m-en: 48 cm
Törzskerület 1 m-en: 151 cm
Korona átmérő: 7 m
Vizsgálat ideje: 2020. március 4.

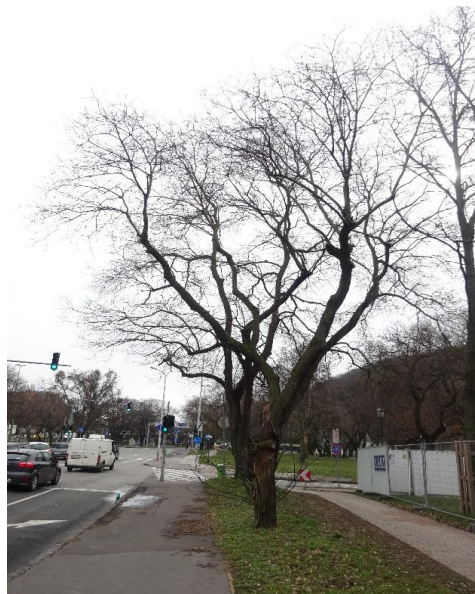
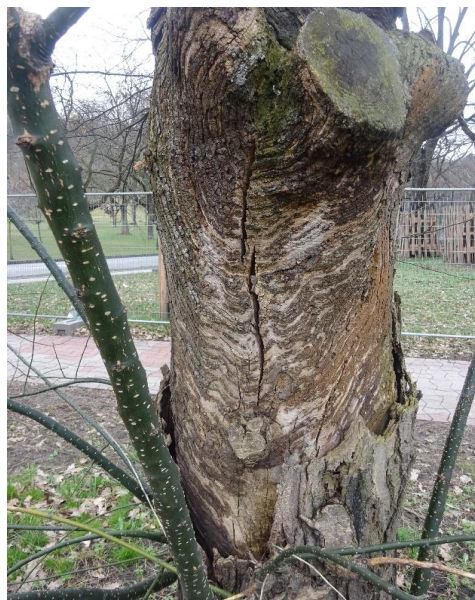
A gyökérzet és gyökérnyak állapota	
Radó EU-s favizsgálati értékszám:	2
A gyökérzeten és/vagy a gyökérnyakon látható erős felszíni károsodás, jelentősen kedvezőtlen termőhelyen.	
A gyökérzet sérült, korhadt.	
A gyökérnyak sérült, korhadt.	
A törzs állapota	
Radó EU-s favizsgálati értékszám:	1
A törzs előrehaladottan károsult, korhadt, odvas (a törzs oly mértékben károsult, hogy statikai vagy tápanyagellátási funkcióját nem képes ellátni).	
A törzs repedt, korhadt, felületén kéregsérülés, kéregleválás található.	
A törzsön nektria gomba (<i>Nectria</i> sp.) található.	
A koronaalap és korona állapota	
Radó EU-s favizsgálati értékszám:	1
A korona károsodása oly mértékű, hogy élettani funkcióját nem képes ellátni	
A koronaalap sérült, korhadt.	
A korona csonkolt, torz habitusú. Az ágrendszerben villás vázág elágazás, sérült vázág, korhadt vázág, lehasadt ág, száraz ág, ágcsontok található.	
A koronában nektria gomba (<i>Nectria</i> sp.) található.

A vizuális vizsgálat értékelése	
A fa jelenlegi állapotában balesetveszélyes, a veszélyhelyzet ápoló célzatú kertészeti beavatkozással nem, kizárólag a fa kivágásával hárrítható el.

Értékszám: 1

Sürgősen lecsereendő állapota vagy károkozás veszélye miatt

Megtarthatósági mutató: 6,26%

KIVÁGÁS
