Fadiagnosztikai adatlap és kezelési javaslat

FŐKERT Nonprofit Zrt.

Helység: Budapest, I. kerület
Terület: Tabán (hrs:7247)
Fa kódja: 0001277KS
Fafaj (latin): *Fraxinus ornus*
Fafaj (magyar): Virágos kőris
Fa magasság: 10 m
Törzs magasság: 1,5 m
Törzs átmérő 1 m-en: 55 cm
Törzskerület 1 m-en: 173 cm
Korona átmérő: 8 m

Vizsgálat ideje: 2020. március 31., kedd

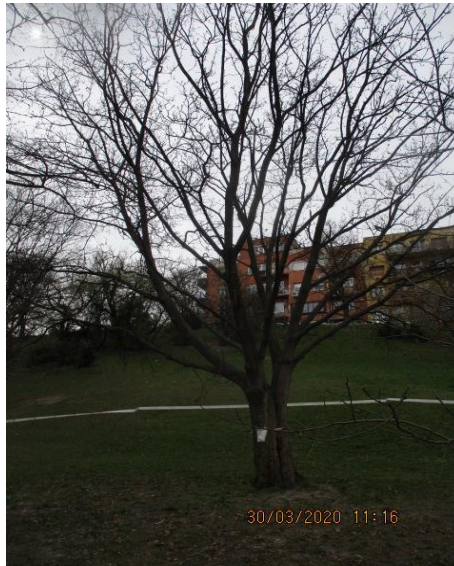
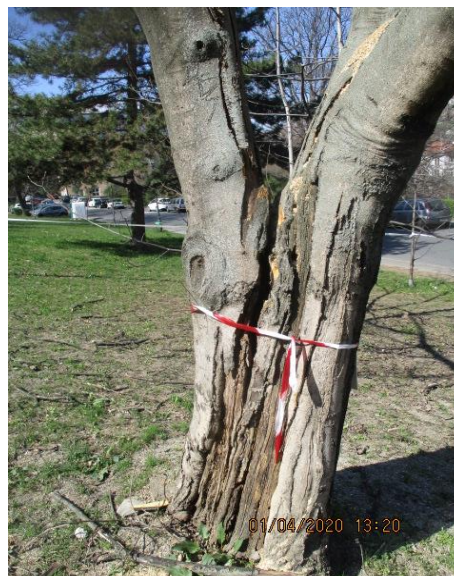
A gyökérszét és gyökérnyak állapota	
Radó EU-s favizsgálati értékszám:	2
A gyökérszeten és/vagy a gyökérnyakon látható erős felszíni károsodás, jelentősen kedvezőtlen termőhelyen.	
A gyökérszét sérült, korhadt.	
A gyökérnyak sérült, korhadt.

A törzs állapota	
Radó EU-s favizsgálati értékszám:	1
A törzs előrehaladottan károsult, korhadt, odvas (a törzs oly mértékben károsult, hogy statikai vagy tápanyagellátási funkcióját nem képes ellátni).	
A törzs repedt, korhadt, odvas, felületén kéregsérülés, kéregleválás található.	
Koronaalapról hosszirányú repedés jellemzi a törzsét.

A koronaalap és korona állapota	
Radó EU-s favizsgálati értékszám:	1
A korona károsodása oly mértékű, hogy élettani funkcióját nem képes ellátni	
A koronaalap sérült, korhadt, odvas.	
A korona torz habitusú. Az ágrendszerben villás vázág elágazás, sérült vázág, korhadt vázág, odvas vázág, száraz ág, ágcsonk található.

A vizuális vizsgálat értékelése	
A fa jelenlegi állapotában balesetveszélyes, a veszélyhelyzet ápoló célzatú kertészeti beavatkozással nem, kizárólag a fa kivágásával hárítható el.

A fa egészségi állapota és életképessége	
Értékszám:	1
Sürgősen lecserélandó állapota vagy károkozás veszélye miatt

KIVÁGÁS
