Fadiagnosztikai adatlap és kezelési javaslat

FŐKERT NONPROFIT Zrt.

Helység: Budapest, XVI.kerület
Terület: Csömöri út 193
Fa kódja: 16CSOM1601006

Fafaj (latin): *Aesculus hippocastanum*
Fafaj (magyar): Közönséges vadgesztenye

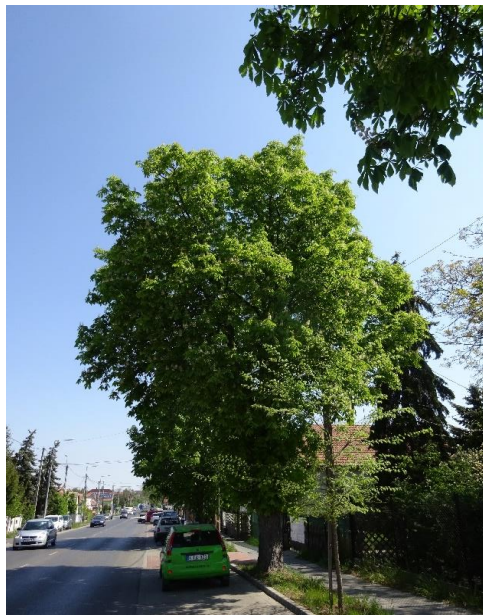
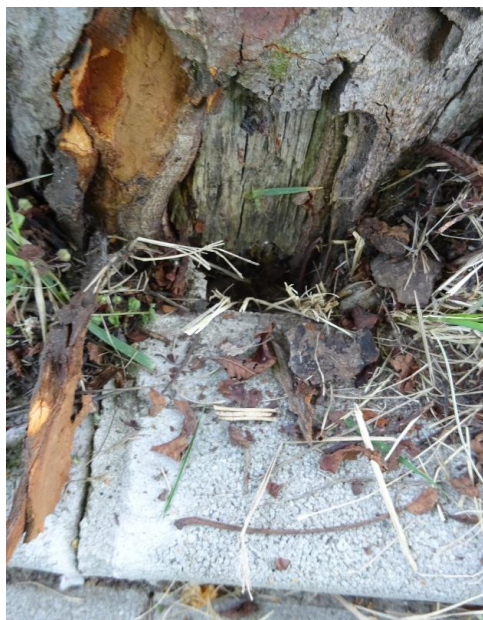
A gyökérzetben és/vagy a gyökérnyakon látható erős felszíni károsodás, jelentősen kedvezőtlen termőhelyen.

A gyökérzet sérült, korhadt.

A gyökérnyak sérült, korhadt.

A gyökérzóna bolygatott. A gyökérzet csonkolt.

A törzs egyértelmű károsodása (néhány felszíni seb és korhadásra utaló jelek).

A törzs csavarodott, felületén kéregsérülés található.

A lombvesztés 11-25 % közötti

Az ágrendszerben villás vágás elágazás, sérült vágás, száraz ág, ágcsomok, sejtburjánzás, rákos elváltozás található.

A korona oszlop és légvezeték köré nőtt.

A fa leromlott állapotú, azonban a vizsgálat során olyan tényezők tártak fel, melyek az előírt ápolási munkák elvégzése nélkül később súlyos kockázatot jelenthetnek.

SEBKEZELÉS, 25%-OS KORONA KURTÍTÁS
