Radiagnosztikai adatlap és kezelési javaslat

FÖKERT Nonprofit Zrt.

Helység: Budapest, XVI. kerület
Terület: Veres Péter út 81.
Fa kódja: 16VER161001
Fafaj (latin): *Populus nigra*
Fafaj (magyar): Fekete nyár
Fa magasság: 19 m
Törzs magasság: 7 m
Törzs átmérő 1 m-en: 105 cm
Törzskerület 1 m-en: 330 cm
Korona átmérő: 8 m
Vizsgálat ideje: 2020. május 5., kedd

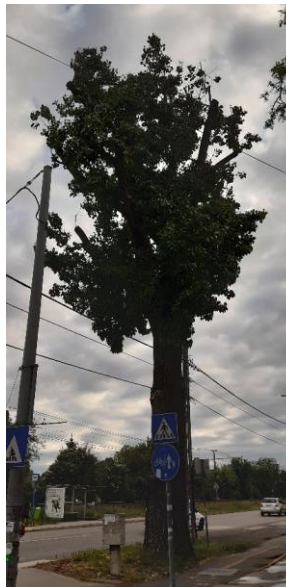
A gyökérszövet és gyökérszövet állapota	
Radó EU-s favizsgálati értékszám:	1
A gyökérszövet erős, legalább 50%-os károsodása, nagyon rossz feltételekkel rendelkező termőhelyen.	
A gyökérszövet a talajfelszín megemelte, sérült.	
A gyökérszövet sérült, korhadt. Rovar kártétel látható.	
A gyökérszövetekhez közel utat vezettek el.	
A törzs állapota	
Radó EU-s favizsgálati értékszám:	1
A törzs előrehaladottan károsult, korhadt, odvas (a törzs oly mértékben károsult, hogy statikai vagy tápanyagellátási funkcióját nem képes ellátni).	
A törzs korhadt, odvas, felületén kéregszérvés, kéregleválás, rovar kártétel található.	
A törzsön ághelyeseb található. A törzsön baktériumos folyás látható.	
A koronaalapszövet és korona állapota	
Radó EU-s favizsgálati értékszám:	2
Erős koronakárosodás (50% felett)	
Az ágrendszerben villás vágás elágazás, sérült vágás, korhadt vágás, ágcsont található.	
A koronában fagyöngy(<i>Viscum sp.</i>) található. A koronát gallyazták.

KIVÁGÁS

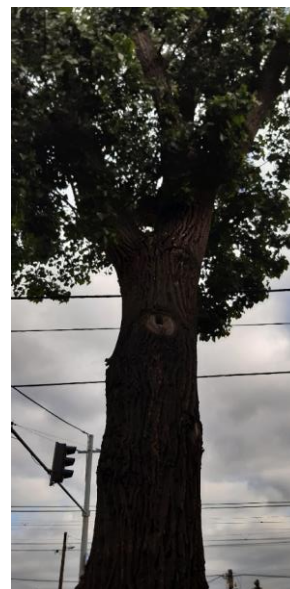
A műszeres vizsgálat értékelése	
Réteg magassága:	20 cm
Átmérő 1:	116 cm
Átmérő 2:	121 cm
Törzskerület:	393 cm
A vizsgált magasságban a tomogram nagy kiterjedésű, átlós irányú, aszimmetrikus belső szerkezeti elváltozást jelez. A korhadt jellege a törzs repedésére utal.

Értékszám:	1
Sürgősen lecserélendő állapota vagy károkozás veszélye miatt	
Megtarthatósági mutató:	6,26%
