Fadiagnosztikai adatlap és kezelési javaslat

FŐKERT NONPROFIT Zrt.

Helység: Budapest V.kerület
Terület: Széchenyi Tér
Fa kódja: 0004077BT

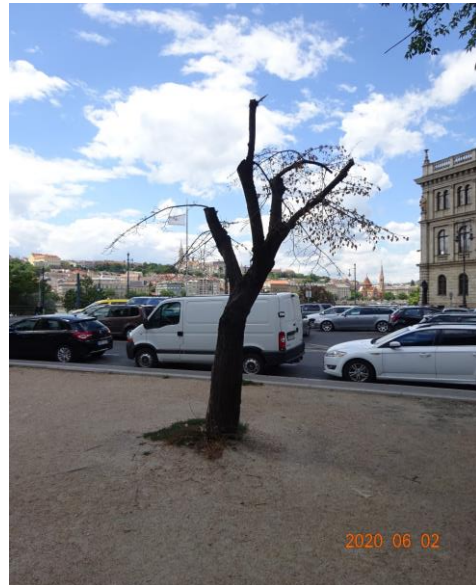
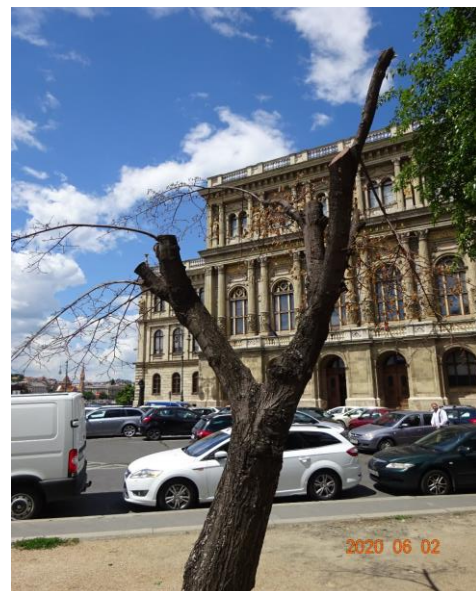
A gyökérzet és gyökérnyak állapota	
Radó EU-s favizsgálati értékszám:	1
A gyökérzet erős, legalább 50%-os károsodása, nagyon rossz feltételekkel rendelkező termőhelyen.	
A törzs állapota	
Radó EU-s favizsgálati értékszám:	1
A törzs előrehaladottan károsult, korhadt, odvas (a törzs oly mértékben károsult, hogy statikai vagy tápanyagellátási funkcióját nem képes ellátni).	
A koronaalap és korona állapota	
Radó EU-s favizsgálati értékszám:	1
A korona károsodása oly mértékű, hogy élettani funkcióját nem képes ellátni	
A vizuális vizsgálat értékelése	
A fa jelenlegi állapotában élet- és balesetveszélyes.

A fa egészségi állapota és életképessége	
Értékszám:	1
Sürgősen lecsereendő állapota vagy károkozás veszélye miatt

Megtarthatósági mutató:	0,01%
--------------------------------	--------------

KIVÁGÁS

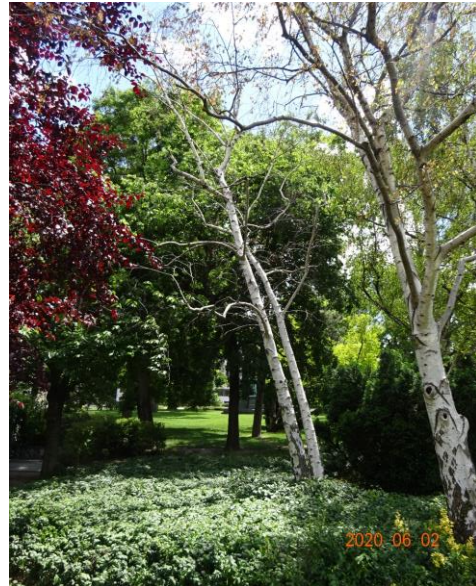
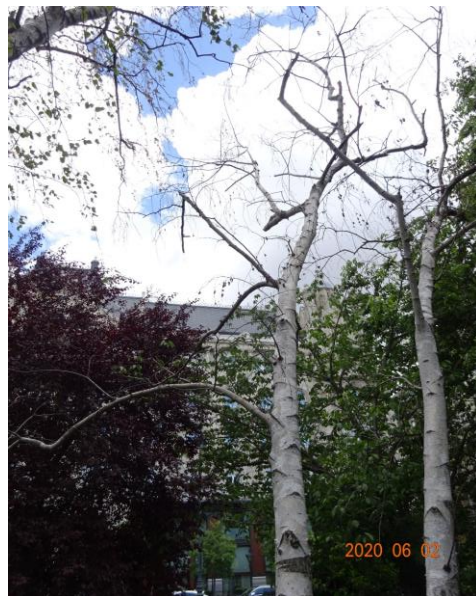
Helység: Budapest V.kerület
Terület: Széchenyi Tér
Fa kódja: 0004132BT

A gyökérzet és gyökérnyak állapota	
Radó EU-s favizsgálati értékszám:	1
A gyökérzet erős, legalább 50%-os károsodása, nagyon rossz feltételekkel rendelkező termőhelyen.	
A törzs állapota	
Radó EU-s favizsgálati értékszám:	1
A törzs előrehaladottan károsult, korhadt, odvas (a törzs oly mértékben károsult, hogy statikai vagy tápanyagellátási funkcióját nem képes ellátni).	
A koronaalap és korona állapota	
Radó EU-s favizsgálati értékszám:	1
A korona károsodása oly mértékű, hogy élettani funkcióját nem képes ellátni	
A vizuális vizsgálat értékelése	
A fa jelenlegi állapotában élet- és balesetveszélyes.

A fa egészségi állapota és életképessége	
Értékszám:	1
Sürgősen lecsereendő állapota vagy károkozás veszélye miatt

Megtarthatósági mutató:	0,01%
--------------------------------	--------------

KIVÁGÁS

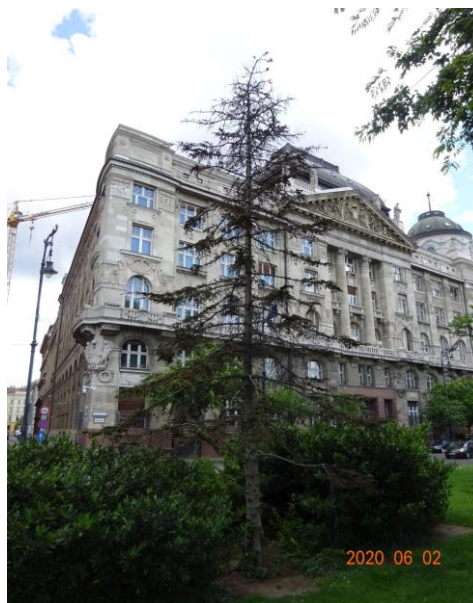
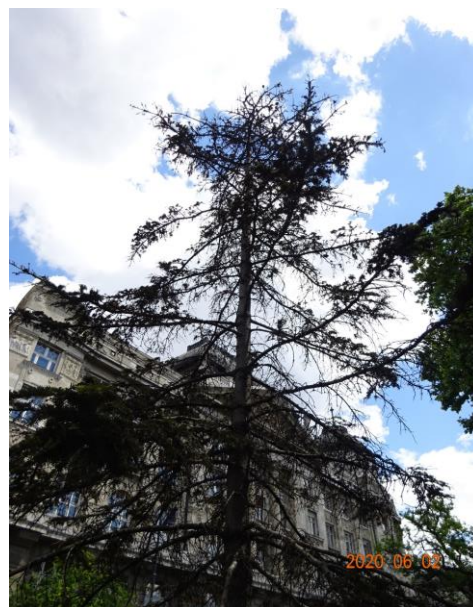
Helység: Budapest V.kerület
Terület: Széchenyi Tér
Fa kódja: 0004122BT

A gyökérzet és gyökérnyak állapota	
Radó EU-s favizsgálati értékszám:	1
A gyökérzet erős, legalább 50%-os károsodása, nagyon rossz feltételekkel rendelkező termőhelyen.	
A törzs állapota	
Radó EU-s favizsgálati értékszám:	1
A törzs előrehaladottan károsult, korhadt, odvas (a törzs oly mértékben károsult, hogy statikai vagy tápanyagellátási funkcióját nem képes ellátni).	
A koronaalap és korona állapota	
Radó EU-s favizsgálati értékszám:	1
A korona károsodása oly mértékű, hogy élettani funkcióját nem képes ellátni	
A vizuális vizsgálat értékelése	
A fa jelenlegi állapotában élet- és balesetveszélyes.

A fa egészségi állapota és életképessége	
Értékszám:	1
Sürgősen lecserélendő állapota vagy károkozás veszélye miatt

Megtarthatósági mutató:	0,01%
--------------------------------	--------------

KIVÁGÁS
