Kertészeti szakvélemény:

Helyszín: Budapest, III. Emőd u. 42.
Helyrajzi szám (hrs): 23112
Kivágandó fák mennyisége: 1 db

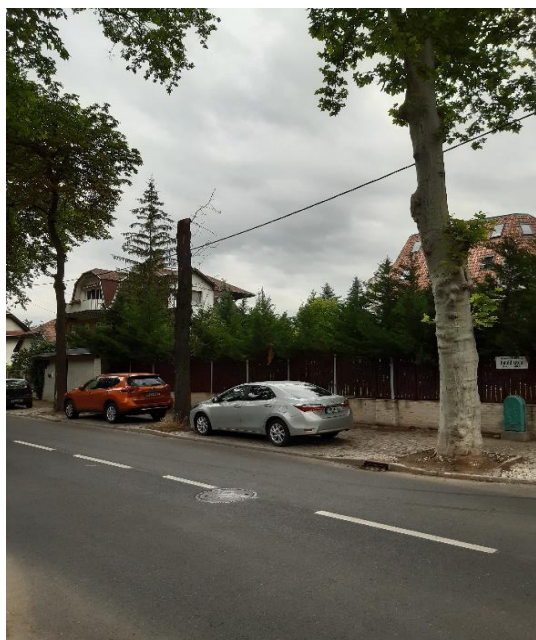
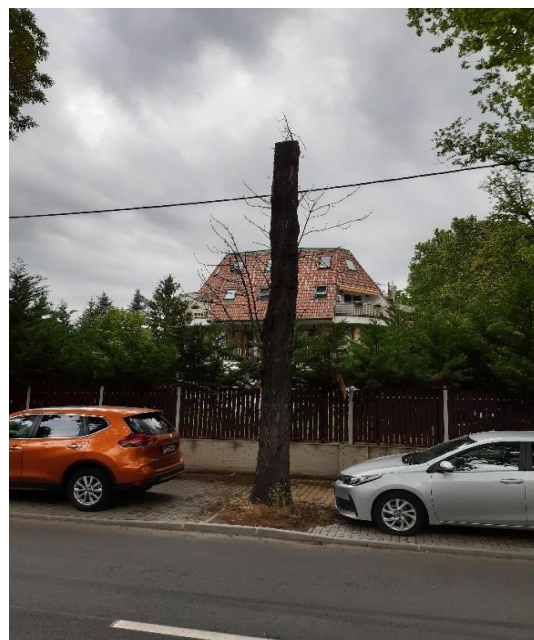
Fényképfelvételek a kivágandó fáról:

<u>Fafaj (latin):</u>	Aesculus sp. (Kiszáradt fa)
<u>Azonosító szám:</u>	03EMO042015
<u>Törzsátmérő (1m-en):</u>	49 cm
<u>Kertészeti szempontból</u>	Kiszáradt fa - balesetveszélyes
<u>elkerülhetetlenül</u>	Előrehaladottan leromlott egészségi állapot - balesetveszélyes
<u>szükséges fakivágások</u>	Folyamatos közlekedésbiztonságot, objektumot veszélyeztető elhelyezkedés, állapot
<u>aka(i):</u>	Viharban súlyosan megsérült és/vagy balesetveszélyessé vált
A fa állapotleromlása és/vagy veszélyeztetése oly mértékű, mely ápoló célzatú kertészeti beavatkozással már nem javítható. Azonnali kivágása vált indokoltá.

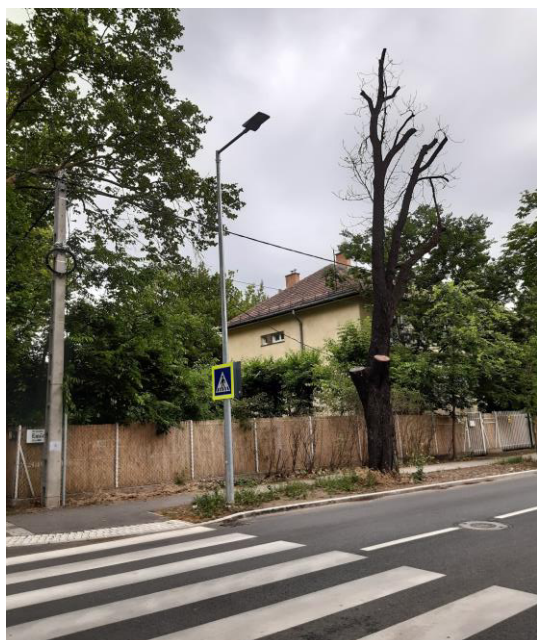
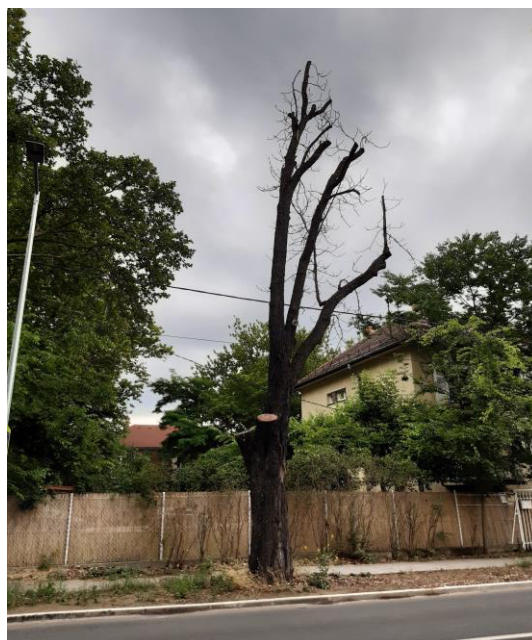
Fényképfelvételek a kivágandó fáról:

<u>Fafaj (latin):</u>	Aesculus sp. (Kiszáradt fa)
<u>Azonosító szám:</u>	03EMO052001
<u>Törzsátmérő (1m-en):</u>	71 cm
<u>Kertészeti szempontból</u>	Kiszáradt fa - balesetveszélyes
<u>elkerülhetetlenül</u>	Előrehaladottan leromlott egészségi állapot - balesetveszélyes
<u>szükséges fakivágások</u>	Folyamatos közlekedésbiztonságot, objektumot veszélyeztető elhelyezkedés, állapot
<u>aka(i):</u>	Viharban súlyosan megsérült és/vagy balesetveszélyessé vált
A fa állapotleromlása és/vagy veszélyeztetése oly mértékű, mely ápoló célzatú kertészeti beavatkozással már nem javítható. Azonnali kivágása vált indokoltá.
