Kertészeti szakvélemény:

Budapest, V. Bajcsy-Zsilinszky 60.

24833/2

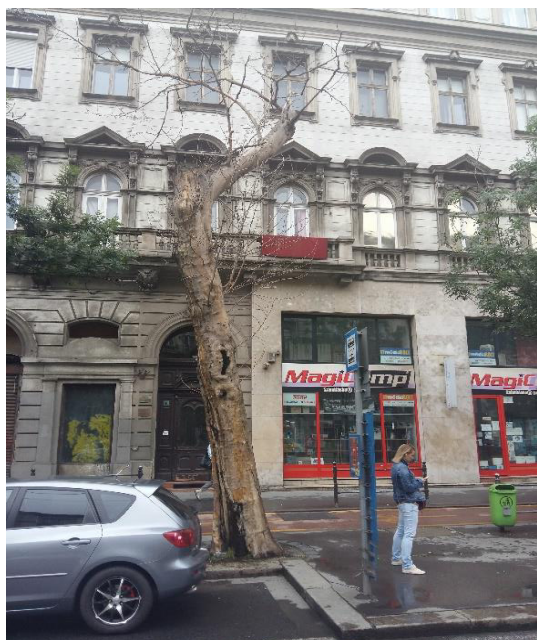
Fényképfelvételek a kivágandó fáról:

<u>Faj (latin):</u>	Platanus sp. (Kiszáradt fa)
<u>Azonosító szám:</u>	05BAJ072023
<u>Törzsátmérő (1m-en):</u>	56 cm
<u>Kertészeti szempontból elkerülhetetlenül szükséges fakivágások aka(i):</u>	Kiszáradt fa - balesetveszélyes Előrehaladottan leromlott egészségi állapot - balesetveszélyes Folyamatos közlekedésbiztonságot, objektumot veszélyeztető elhelyezkedés, állapot Viharban súlyosan megsérült és/vagy balesetveszélyessé vált
A fa állapotleromlása és/vagy veszélyeztetése oly mértékű, mely ápoló célzatú kertészeti beavatkozással már nem javítható. Azonnali kivágása vált indokoltá.

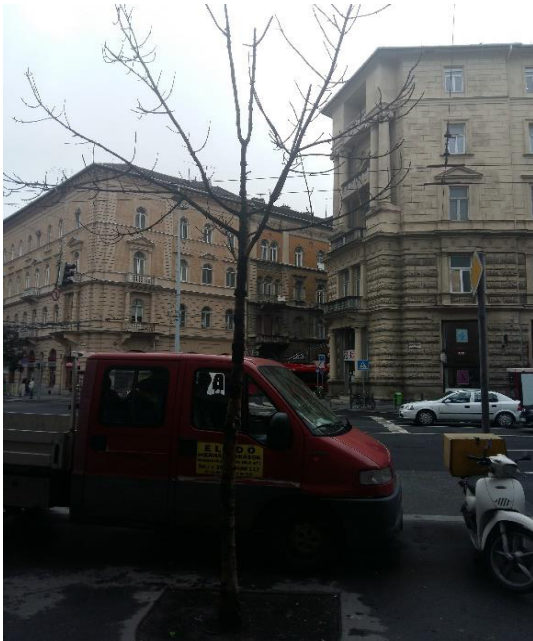
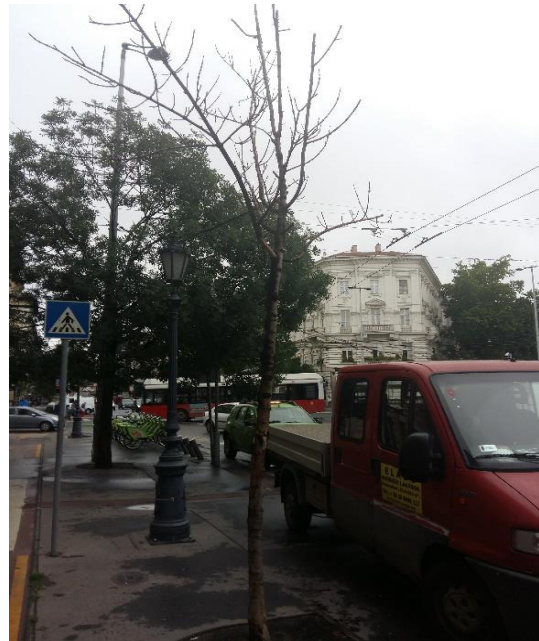
Fényképfelvételek a kivágandó fáról:

<u>Fafaj (latin):</u>	Fraxinus sp. (Kiszáradt fa)
<u>Azonosító szám:</u>	05BAJ082005
<u>Törzsmérő (1m-en):</u>	9 cm
<u>Kertészeti szempontból elkerülhetetlenül szükséges fakivágások aka(i):</u>	Kiszáradt fa - balesetveszélyes Előrehaladottan leromlott egészségi állapot - balesetveszélyes Folyamatos közlekedésbiztonságot, objektumot veszélyeztető elhelyezkedés, állapot Viharban súlyosan megsérült és/vagy balesetveszélyessé vált
A fa állapotleromlása és/vagy veszélyeztetése oly mértékű, mely ápoló célzatú kertészeti beavatkozással már nem javítható. Azonnali kivágása vált indokoltá.
