Fadiagnosztikai adatlap és kezelési javaslat

FŐKERT NONPROFIT Zrt.

Helység: Budapest V.kerület
Terület: Idősebb Antall József rakpart
Fa kódja: 05IAJ013049
Fafaj (latin): *Elaeagnus angustifolia*
Fafaj (magyar): Keskenylevelű ezüstfa
Fa magasság: 4 m
Törzs magasság: 2 m
Törzs átmérő 1 m-en: 31 cm
Törzskerület 1 m-en: 97 cm
Korona átmérő: 4 m
Vizsgálat ideje: 2020. június 11., csütörtök

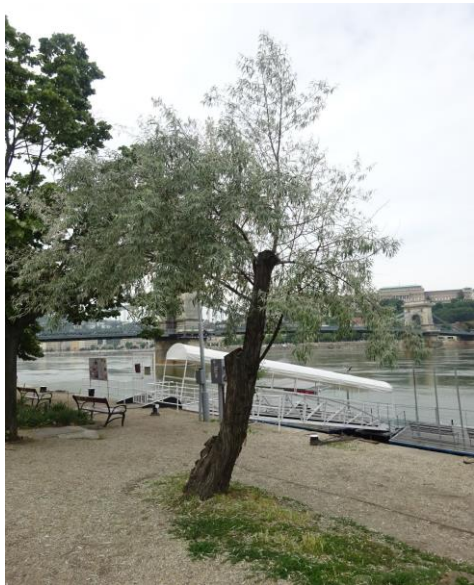
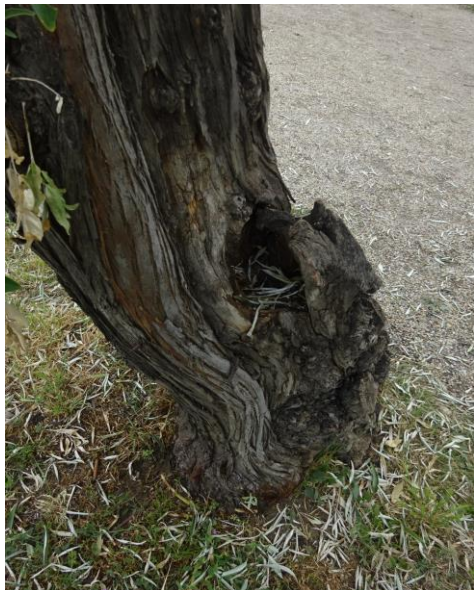
A gyökérzet és gyökérnyak állapota	
Radó EU-s favizsgálati értékszám:	1
A gyökérzet erős, legalább 50%-os károsodása, nagyon rossz feltételekkel rendelkező termőhelyen.	
A gyökérzet a talajfelszín megemelte, sérült, korhad.	
A gyökérnyak sérült, korhad.	
A törzs állapota	
Radó EU-s favizsgálati értékszám:	1
A törzs előrehaladottan károsult, korhad, odvas (a törzs oly mértékben károsult, hogy statikai vagy tápanyagellátási funkcióját nem képes ellátni).	
A törzs repedt, korhad, odvas, felületén kéregsérülés, kéregleválás található.	
A koronaalap és korona állapota	
Radó EU-s favizsgálati értékszám:	1
A korona károsodása oly mértékű, hogy élettani funkcióját nem képes ellátni	
A korona torz habitusú. Az ágrendszerben villás vázág elágazás, sérült vázág, korhad vázág található.	
A koronában nagy mennyiségű vízhajtás található.	
A vizuális vizsgálat értékelése	
A fa jelenlegi állapotában balesetveszélyes, a veszélyhelyzet ápoló célszerű kertészeti beavatkozással nem, kizárólag a fa kivágásával hárítható el.

A fa egészségi állapota és életképessége	
Értékszám:	1
Sürgősen lecserélendő állapota vagy károkozás veszélye miatt

KIVÁGÁS

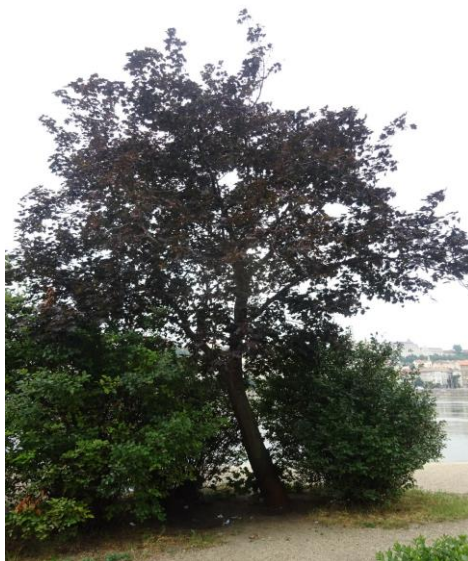
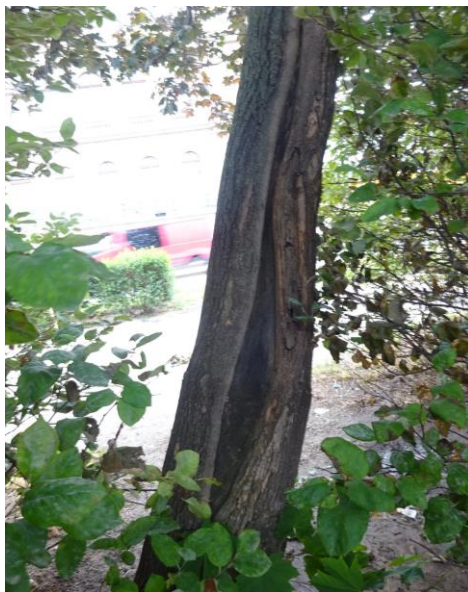
A gyökérzet és gyökérnyak állapota	
Radó EU-s favizsgálati értékszám:	3
A gyökérzetten és/vagy a gyökérnyakon látható kisebb károsodások, csekély hibákkal rendelkező termőhelyen.	
A gyökérzet sérült.	
A gyökérnyak köré fojtógyökér nőtt.	
A törzs állapota	
Radó EU-s favizsgálati értékszám:	1
A törzs előrehaladottan károsult, korhadt, odvas (a törzs oly mértékben károsult, hogy statikai vagy tápanyagellátási funkcióját nem képes ellátni).	
A törzs hajlott, repedt, korhadt, felületén kéregsérülés, kéregleválás, rovar kártétel található.	
A törzsen sarjak találhatóak.	
A koronaalap és korona állapota	
Radó EU-s favizsgálati értékszám:	3
Jelentős lombveszteség (26-50%)	
A koronaalap sérült.	
Az ágrendszerben egy pontból kitörő több vázág, sérült vázág, száraz ág, ágcsontk található.	
A vizuális vizsgálat értékelése	
A fa állapota súlyos mértékben leromlott, állapotromlása fő szerkezeti részekre terjed ki ezért csak irreális mértékű ráfordítással lassítható, azonban a fa hosszú távon azok elvégzése után sem megtartható.

A fa egészségi állapota és életképessége	
Értékszám:	1
Sürgősen lecserélendő állapota vagy károkozás veszélye miatt

KIVÁGÁS

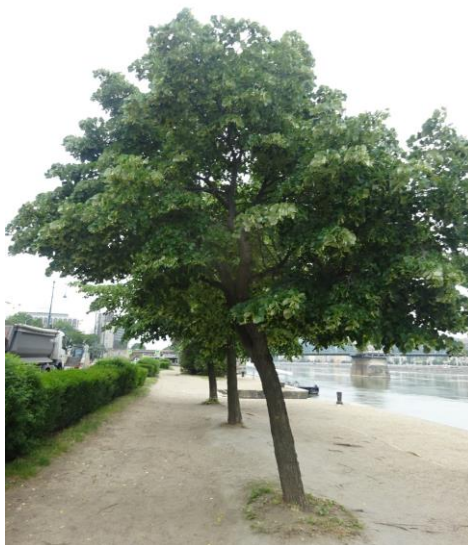
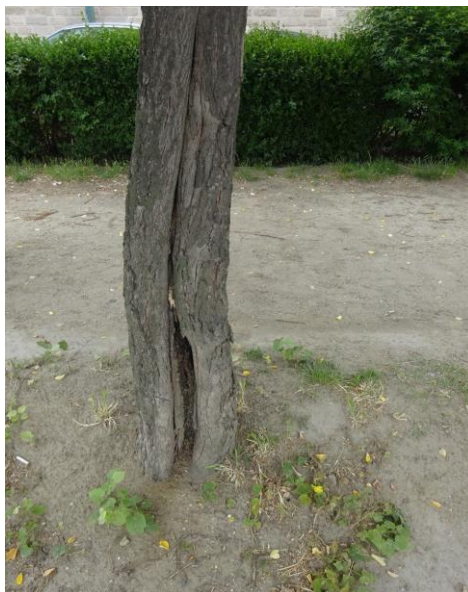
A gyökérzet és gyökérnyak állapota	
Radó EU-s favizsgálati értékszám:	1
A gyökérzet erős, legalább 50%-os károsodása, nagyon rossz feltételekkel rendelkező termőhelyen.	
A gyökérzet a felszínen, a talajfelszínt megemelte, sérült, korhad.	
A gyökérnyak sérült, korhad.	
A gyökérnyak környékén gyökérsarjak találhatóak.	
A törzs állapota	
Radó EU-s favizsgálati értékszám:	1
A törzs előrehaladottan károsult, korhad, odvas (a törzs oly mértékben károsult, hogy statikai vagy tápanyagellátási funkcióját nem képes ellátni).	
A törzs repedt, korhad, felületén kéregsérülés, kéregleválás, rovar kártétel található.	
A koronaalap és korona állapota	
Radó EU-s favizsgálati értékszám:	3
Jelentős lombveszteség (26-50%)	
Az ágrendszerben sérült vázág, száraz ág található.	
A korona vázágain ághelyeseb található.	
A vizuális vizsgálat értékelése	
A fa állapota súlyos mértékben leromlott, állapotromlása fő szerkezeti részekre terjed ki ezért csak irreális mértékű beavatkozással tehető biztonságossá, azonban a fa hosszú távon azok elvégzése után sem megtartható.

A fa egészségi állapota és életképessége	
Értékszám:	1
Sürgősen lecserélendő állapota vagy károkozás veszélye miatt

KIVÁGÁS

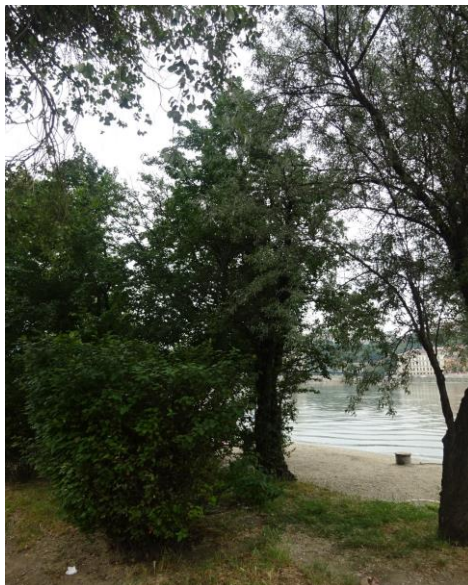
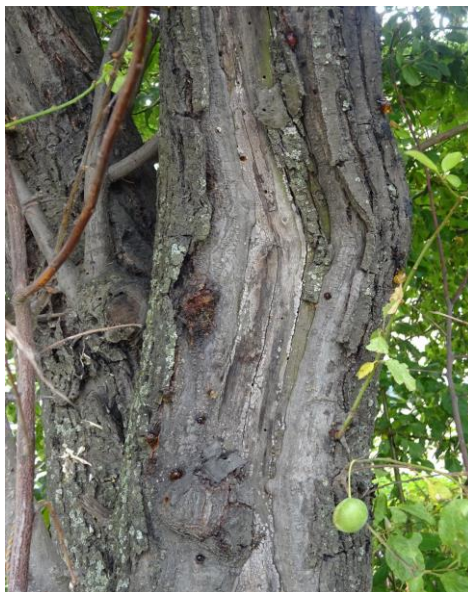
A gyökérzet és gyökérnyak állapota	
Radó EU-s favizsgálati értékszám: 2	
A gyökérzetben és/vagy a gyökérnyakon látható erős felszíni károsodás, jelentősen kedvezőtlen termőhelyen.	
A gyökérzet a felszínen, sérült.	
A gyökérnyak sérült, korhadt.	
A gyökérnyak környékén gyökérsarjak találhatóak.	
A törzs állapota	
Radó EU-s favizsgálati értékszám: 1	
A törzs előrehaladottan károsult, korhadt, odvas (a törzs oly mértékben károsult, hogy statikai vagy tápanyagellátási funkcióját nem képes ellátni).	
A törzs repedt, korhadt, felületén kéregsérülés, kéregleválás található.	
A törzsen sarjak találhatóak.	
A koronaalap és korona állapota	
Radó EU-s favizsgálati értékszám: 1	
A korona károsodása oly mértékű, hogy élettani funkcióját nem képes ellátni	
A koronaalap sérült, korhadt.	
A korona torz habitusú. Az ágrendszerben villás vázág elágazás, egy pontból kitérő több vázág, sérült vázág, korhadt vázág, lehasadt ág, száraz ág, ágcsontok találhatóak.

A vizuális vizsgálat értékelése	
A fa állapota súlyos mértékben leromlott, állapotromlása fő szerkezeti részekre terjed ki ezért csak irreális mértékű ráfordítással lassítható, azonban a fa hosszú távon azok elvégzése után sem megtartható.

A fa egészségi állapota és életképessége	
Értékszám: 1	
Sürgősen lecserélendő állapota vagy károkozás veszélye miatt

KIVÁGÁS

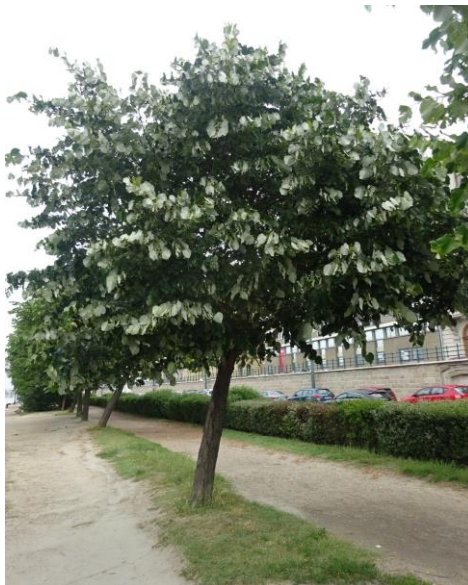
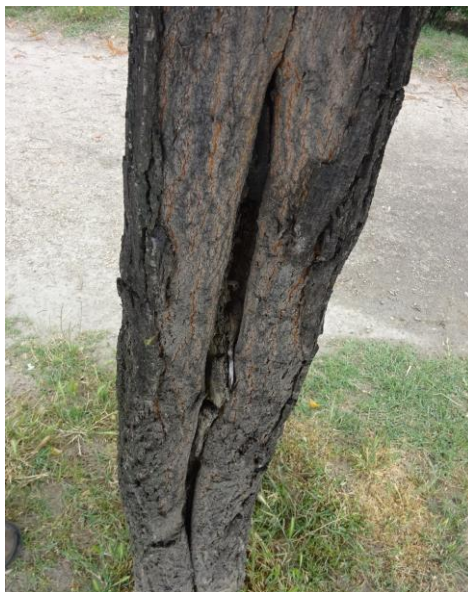
A gyökérzet és gyökérnyak állapota	
Radó EU-s favizsgálati értékszám:	2
A gyökérzetben és/vagy a gyökérnyakon látható erős felszíni károsodás, jelentősen kedvezőtlen termőhelyen.	
A gyökérzet a felszínen, sérült.	
A gyökérnyak sérült, korhadt.	
A törzs állapota	
Radó EU-s favizsgálati értékszám:	1
A törzs előrehaladottan károsult, korhadt, odvas (a törzs oly mértékben károsult, hogy statikai vagy tápanyagellátási funkcióját nem képes ellátni).	
A törzs repedt, korhadt, odvas, felületén kéregsérülés, kéregleválás található.	
A koronaalap és korona állapota	
Radó EU-s favizsgálati értékszám:	3
Jelentős lombveszteség (26-50%)	
Az ágrendszerben egy pontból kitörő több vágás, sérült vágás, korhadt vágás, száraz ág található.	
A koronában keresztbe növekvő ágak találhatóak.	
A vizuális vizsgálat értékelése	
A fa állapota súlyos mértékben leromlott, állapotromlása fő szerkezeti részekre terjed ki ezért csak irreális mértékű ráfordítással lassítható, azonban a fa hosszú távon azok elvégzése után sem megtartható.

A fa egészségi állapota és életképessége	
Értékszám:	1
Sürgősen lecserélendő állapota vagy károkozás veszélye miatt

KIVÁGÁS

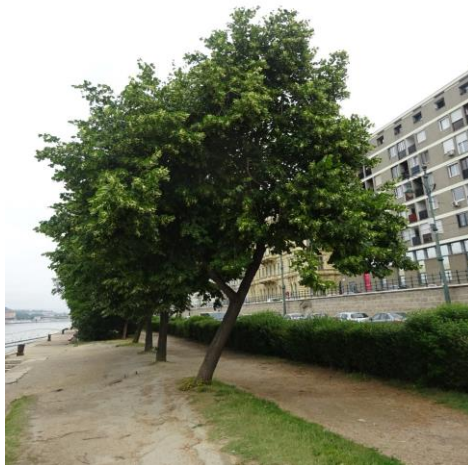
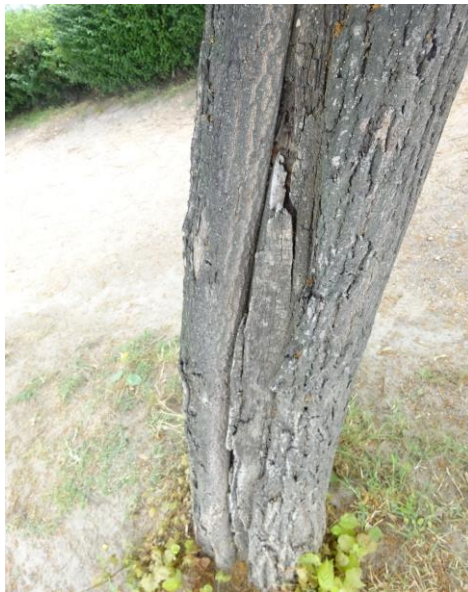
A gyökérzet és gyökérnyak állapota	
Radó EU-s favizsgálati értékszám: 2	
A gyökérzetben és/vagy a gyökérnyakon látható erős felszíni károsodás, jelentősen kedvezőtlen termőhelyen.	
A gyökérzet a felszínen, a talajfelszínt megemelte, sérült, korhadt.	
A gyökérnyak sérült, korhadt.	
A gyökérnyak környékén gyökérsarjak találhatóak.	
A törzs állapota	
Radó EU-s favizsgálati értékszám: 1	
A törzs előrehaladottan károsult, korhadt, odvas (a törzs oly mértékben károsult, hogy statikai vagy tápanyagellátási funkcióját nem képes ellátni).	
A törzs hajlott, repedt, korhadt, felületén kéregsérülés, kéregleválás, rovar kártétel található.	
A koronaalap és korona állapota	
Radó EU-s favizsgálati értékszám: 2	
Erős koronakárosodás (50% felett)	
Az ágrendszerben sérült vágág, korhadt vágág, ágcsont található.	
A koronában keresztbe növekvő ágak találhatóak. A korona vágágain ághelyesb található.	
A vizuális vizsgálat értékelése

A fa állapota súlyos mértékben leromlott, állapotromlása fő szerkezeti részekre terjed ki ezért csak irreális mértékű beavatkozással tehető biztonságossá, azonban a fa hosszú távon azok elvégzése után sem megtartható.

A fa egészségi állapota és életképessége	
Értékszám: 1	
Sürgősen lecserélendő állapota vagy károkozás veszélye miatt

KIVÁGÁS

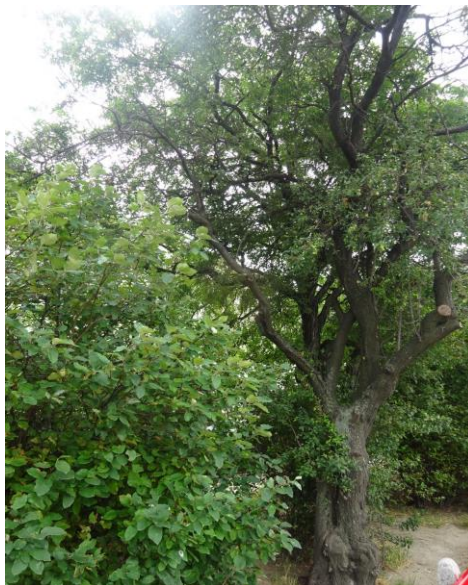
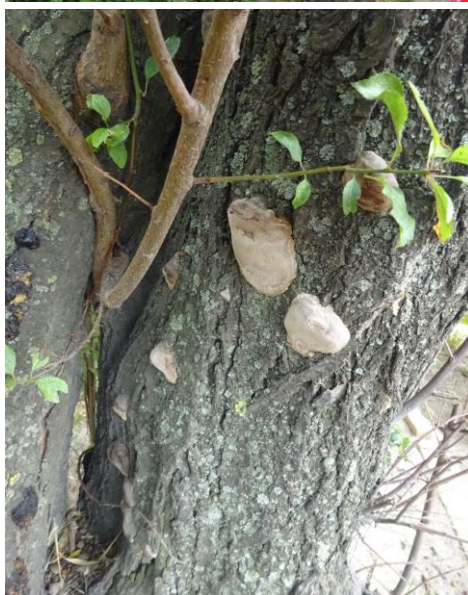
A gyökérzet és gyökérnyak állapota	
Radó EU-s favizsgálati értékszám:	2
A gyökérzeten és/vagy a gyökérnyakon látható erős felszíni károsodás, jelentősen kedvezőtlen termőhelyen.	
A gyökérzet sérült, korhadt.	
A gyökérnyak sérült, korhadt.	
A törzs állapota	
Radó EU-s favizsgálati értékszám:	2
A törzs erős károsodása (több nagy felületű seb, mély bekorhadások).	
A törzs korhadt, felületén kéregsérülés, kéregleválás található.	
A törzsön sarjak találhatóak.	
A koronaalap és korona állapota	
Radó EU-s favizsgálati értékszám:	1
A korona károsodása oly mértékű, hogy élettani funkcióját nem képes ellátni	
A koronaalap sérült.	
A korona csonkolt. Az ágrendszerben villás vázág elágazás, sérült vázág, korhadt vázág, száraz ág, ágcsont, gombakártétel, termőtest található.	
A koronában keresztbe növekvő ágak, nagy mennyiségű vízajtás, valamint összenőtt vázágak találhatóak.	
A vizuális vizsgálat értékelése	
A fa állapota súlyos mértékben leromlott, fajtáját tekintve elrehaladott korú. Irreális mértékű beavatkozással tehető biztonságossá, azonban hosszútávon a beavatkozás elvégzése után sem megtartható.

A fa egészségi állapota és életképessége	
Értékszám:	1
Sürgősen lecserélendő állapota vagy károkozás veszélye miatt

KIVÁGÁS

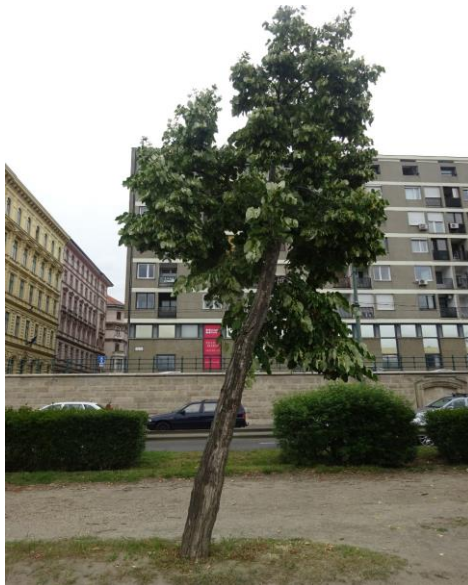
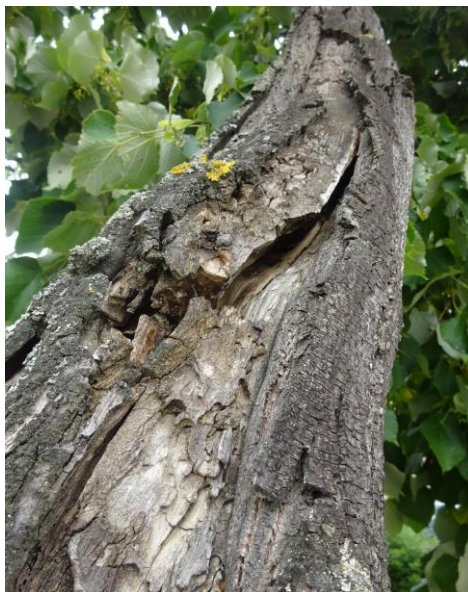
A gyökérzet és gyökérnyak állapota	
Radó EU-s favizsgálati értékszám:	2
A gyökérzeten és/vagy a gyökérnyakon látható erős felszíni károsodás, jelentősen kedvezőtlen termőhelyen.	
A gyökérzet sérült, korhadt.	
A gyökérnyak sérült, korhadt.	
A törzs állapota	
Radó EU-s favizsgálati értékszám:	1
A törzs előrehaladottan károsult, korhadt, odvas (a törzs oly mértékben károsult, hogy statikai vagy tápanyagellátási funkcióját nem képes ellátni).	
A törzs hajlott, repedt, korhadt, felületén kéregsérülés, kéregleválás, rovar kártétel, gombakártétel, termőtest található.	
A koronaalap és korona állapota	
Radó EU-s favizsgálati értékszám:	2
Eörös koronakárosodás (50% felett)	
A koronaalap sérült.	
Az ágrendszerben villás vázág elágazás, sérült vázág, lehasadt ág, száraz ág, ágcsontk található.	
A vizuális vizsgálat értékelése	
A fa állapota súlyos mértékben leromlott, állapotromlása fő szerkezeti részekre terjed ki ezért csak irreális mértékű beavatkozással tehető biztonságossá, azonban a fa hosszú távon azok elvégzése után sem megtartható.

A fa egészségi állapota és életképessége	
Értékszám:	1
Sürgősen lecserélendő állapota vagy károkozás veszélye miatt

KIVÁGÁS

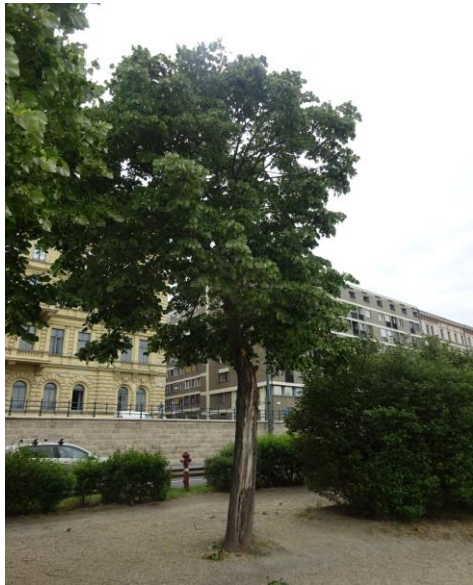
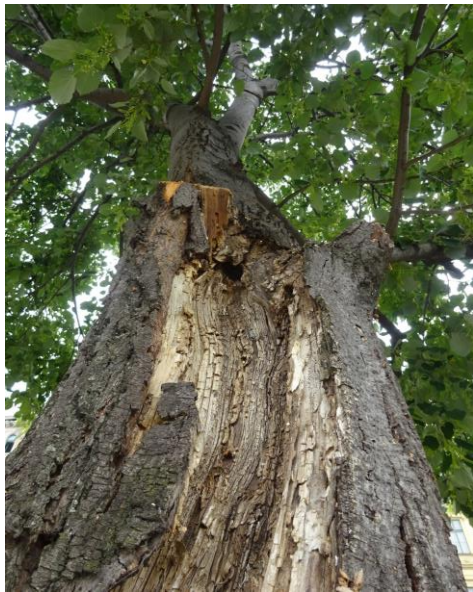
A gyökérzet és gyökérnyak állapota	
Radó EU-s favizsgálati értékszám: 2	
A gyökérzetten és/vagy a gyökérnyakon látható erős felszíni károsodás, jelentősen kedvezőtlen termőhelyen.	
A gyökérzet a felszínen, sérült.	
A gyökérnyak sérült. Rovar kártétel látható.	
A törzs állapota	
Radó EU-s favizsgálati értékszám: 1	
A törzs előrehaladottan károsult, korhadt, odvas (a törzs oly mértékben károsult, hogy statikai vagy tápanyagellátási funkcióját nem képes ellátni).	
A törzs hajlott, repedt, korhadt, odvas, felületén kéregsérülés, kéregleválás, rovar kártétel található.	
A koronaalap és korona állapota	
Radó EU-s favizsgálati értékszám: 2	
Erős koronakárosodás (50% felett)	
A koronaalap sérült, korhadt, odvas.	
Az ágrendszerben villás vágás elágazás, sérült vágás, száraz ág, ágcsont található.	
A koronában keresztbe növekvő ágak találhatóak.	
A vizuális vizsgálat értékelése	
A fa állapota súlyos mértékben leromlott, állapotromlása fő szerkezeti részekre terjed ki ezért csak irreális mértékű ráfordítással lassítható, azonban a fa hosszú távon azok elvégzése után sem megtartható.

A fa egészségi állapota és életképessége	
Értékszám: 1	
Sürgősen lecserélendő állapota vagy károsodás veszélye miatt

KIVÁGÁS

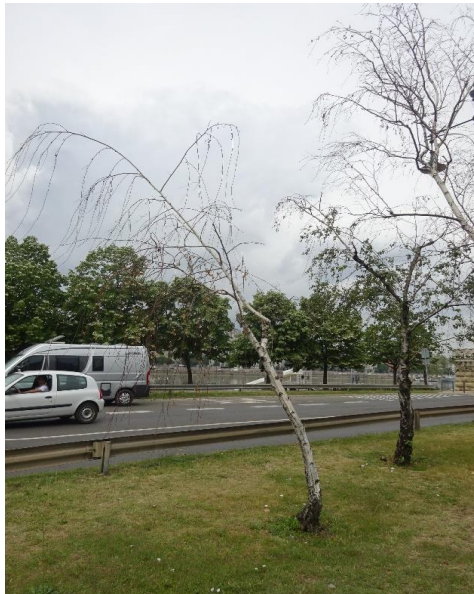
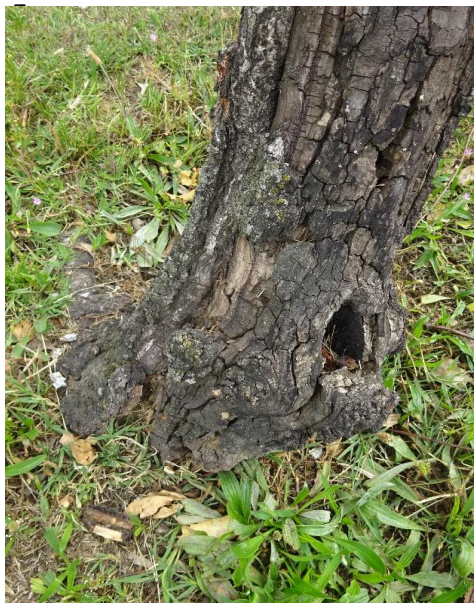
A gyökérzet és gyökérnyak állapota	
Radó EU-s favizsgálati értékszám:	1
A gyökérzet erős, legalább 50%-os károsodása, nagyon rossz feltételekkel rendelkező termőhelyen.	
A törzs állapota	
Radó EU-s favizsgálati értékszám:	1
A törzs előrehaladottan károsult, korhadt, odvas (a törzs oly mértékben károsult, hogy statikai vagy tápanyagellátási funkcióját nem képes ellátni).	
A koronaalap és korona állapota	
Radó EU-s favizsgálati értékszám:	1
A korona károsodása oly mértékű, hogy élettani funkcióját nem képes ellátni	
A vizuális vizsgálat értékelése	
A fa jelenlegi állapotában élet- és balesetveszélyes.

A fa egészségi állapota és életképessége	
Értékszám:	1
Sürgősen lecserélendő állapota vagy károkozó veszélye miatt

KIVÁGÁS

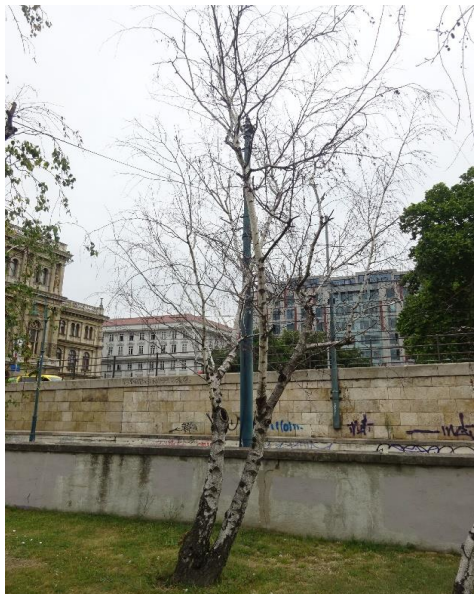
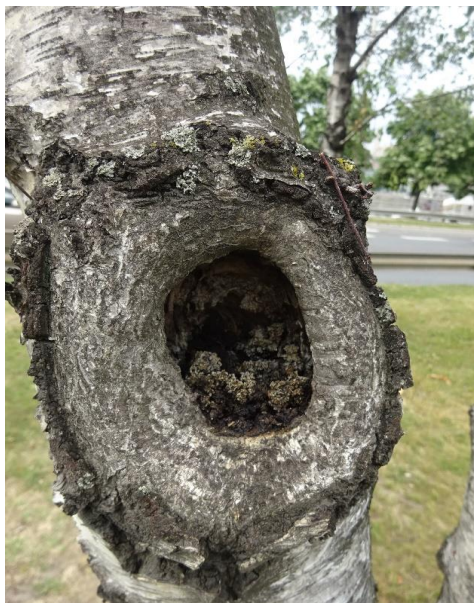
A gyökérzet és gyökérnyak állapota	
Radó EU-s favizsgálati értékszám:	1
A gyökérzet erős, legalább 50%-os károsodása, nagyon rossz feltételekkel rendelkező termőhelyen.	
A törzs állapota	
Radó EU-s favizsgálati értékszám:	1
A törzs előrehaladottan károsult, korhadt, odvas (a törzs oly mértékben károsult, hogy statikai vagy tápanyagellátási funkcióját nem képes ellátni).	
A koronaalap és korona állapota	
Radó EU-s favizsgálati értékszám:	1
A korona károsodása oly mértékű, hogy élettani funkcióját nem képes ellátni	
A vizuális vizsgálat értékelése	
A fa jelenlegi állapotában élet- és balesetveszélyes.

A fa egészségi állapota és életképessége	
Értékszám:	1
Sürgősen lecserélendő állapota vagy károkozás veszélye miatt

KIVÁGÁS
