Kertészeti szakvélemény:

Helyszín: Budapest, XVII. Tarcsai út 4.
Helyrajzi szám (hrs): 133947
Kivágandó fák mennyisége: 1 db

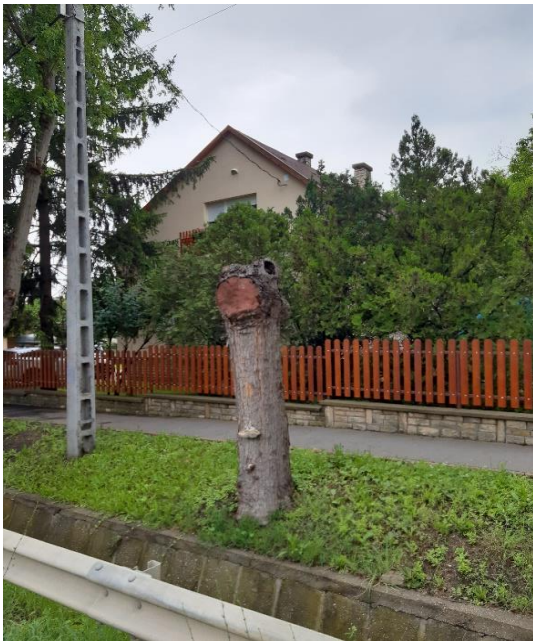
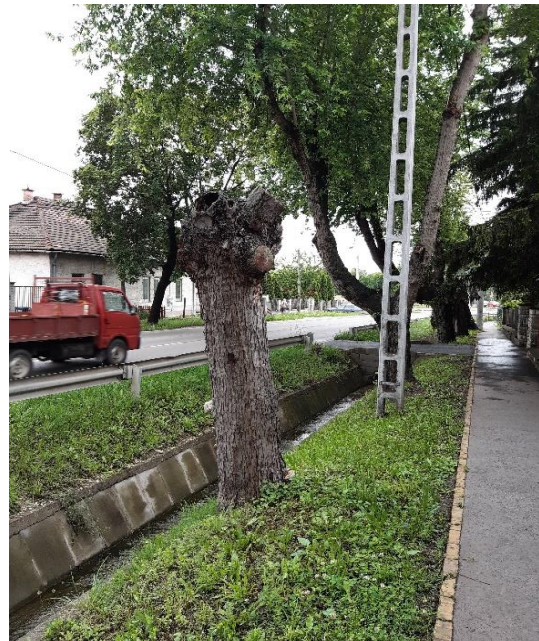
Fényképfelvételek a kivágandó fáról:

<u>Fafaj (latin):</u>	Acer saccharinum (Kiszáradt fa)
<u>Azonosító szám:</u>	17TARC0102005
<u>Törzsmérő (1m-en):</u>	51 cm
<u>Kertészeti szempontból</u>	Kiszáradt fa - balesetveszélyes
<u>elkerülhetetlenül</u>	Előrehaladottan leromlott egészségi állapot - balesetveszélyes
<u>szükséges fakivágások</u>	Folyamatos közlekedésbiztonságot, objektumot veszélyeztető elhelyezkedés, állapot
<u>aka(i):</u>	Viharban súlyosan megsérült és/vagy balesetveszélyessé vált
A fa állapotleromlása és/vagy veszélyeztetése oly mértékű, mely ápoló célzatú kertészeti beavatkozással már nem javítható. Azonnali kivágása vált indokoltá.

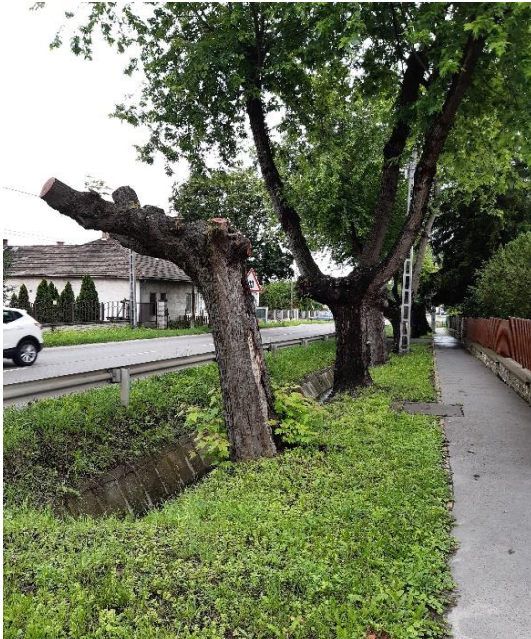
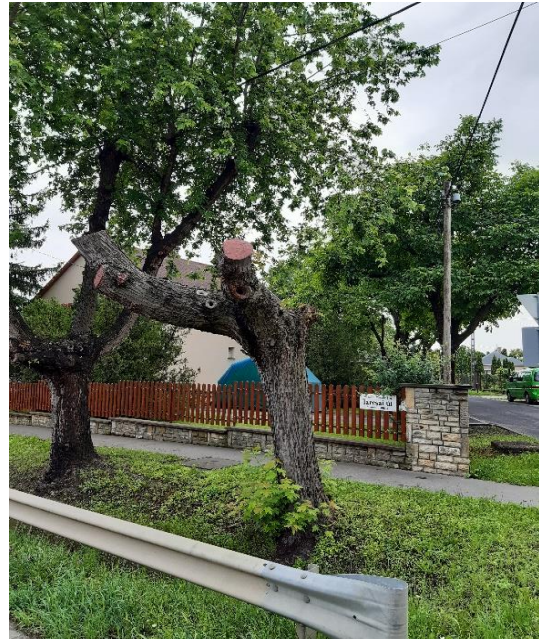
Fényképfelvételek a kivágandó fáról:

<u>Fafaj (latin):</u>	Acer saccharinum (Kiszáradt fa)
<u>Azonosító szám:</u>	17TARC0102007
<u>Törzsátmérő (1m-en):</u>	52 cm
<u>Kertészeti szempontból</u>	Kiszáradt fa - balesetveszélyes
<u>elkerülhetetlenül</u>	Előrehaladottan leromlott egészségi állapot - balesetveszélyes
<u>szükséges fakivágások</u>	Folyamatos közlekedésbiztonságot, objektumot veszélyeztető elhelyezkedés, állapot
<u>aka(i):</u>	Viharban súlyosan megsérült és/vagy balesetveszélyessé vált
A fa állapotleromlása és/vagy veszélyeztetése oly mértékű, mely ápoló célzatú kertészeti beavatkozással már nem javítható. Azonnali kivágása vált indokoltá.
