## Kertészeti szakvélemény:

Budapest, VIII. Hungária körút 8.

Kivágandó fák mennyisége:

1 db

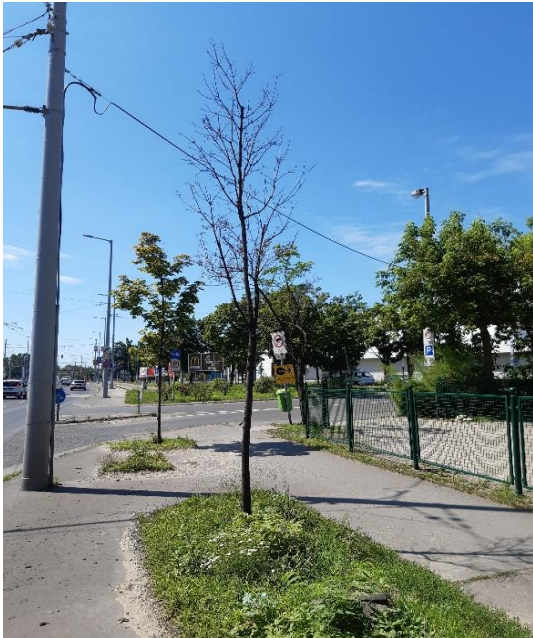
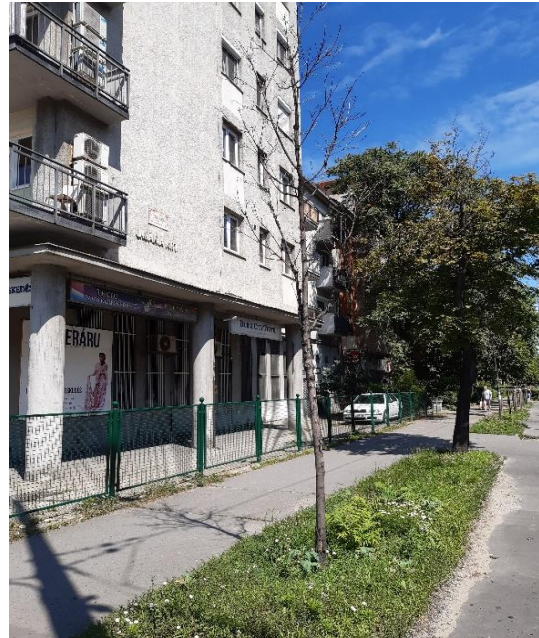
### Fényképfelvételek a kivágandó fáról:

<u>Fafaj (latin):</u>	Fraxinus sp. (Kiszáradt fa)
<u>Azonosító szám:</u>	08HUN022002
<u>Törzsátmérő (1m-en):</u>	8 cm
<u>Kertészeti szempontból elkerülhetetlenül szükséges fakivágások aka(i):</u>	<b>Kiszáradt fa - balesetveszélyes</b> Előrehaladottan leromlott egészségi állapot - balesetveszélyes <b>Folyamatos közlekedésbiztonságot, objektumot veszélyeztető elhelyezkedés, állapot</b> Viharban súlyosan megsérült és/vagy balesetveszélyessé vált
A fa állapotleromlása és/vagy veszélyeztetése oly mértékű, mely ápoló célzatú kertészeti beavatkozással már nem javítható. Azonnali kivágása vált indokoltá.

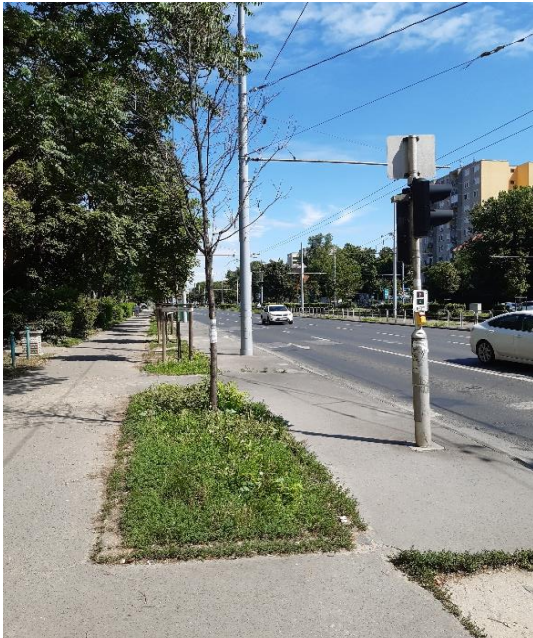
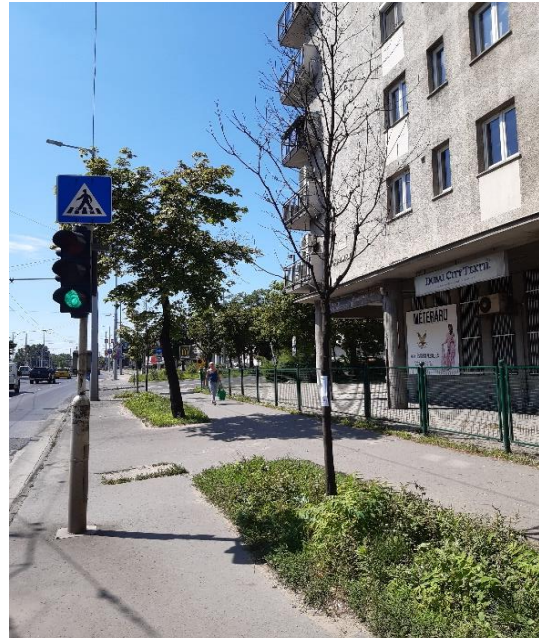
### Fényképfelvételek a kivágandó fáról:

<u>Fafaj (latin):</u>	Fraxinus sp. (Kiszáradt fa)
<u>Azonosító szám:</u>	08HUN022004
<u>Törzsátmérő (1m-en):</u>	8 cm
<u>Kertészeti szempontból elkerülhetetlenül szükséges fakivágások aka(i):</u>	<b>Kiszáradt fa - balesetveszélyes</b> Előrehaladottan leromlott egészségi állapot - balesetveszélyes <b>Folyamatos közlekedésbiztonságot, objektumot veszélyeztető elhelyezkedés, állapot</b> Viharban súlyosan megsérült és/vagy balesetveszélyessé vált
A fa állapotleromlása és/vagy veszélyeztetése oly mértékű, mely ápoló célzatú kertészeti beavatkozással már nem javítható. Azonnali kivágása vált indokoltá.
