Fadiagnosztikai adatlap és kezelési javaslat

FŐKERT NONPROFIT Zrt.

Fa kódja: 15FOUT0704001

Fafaj (magyar) Ezüst juhar

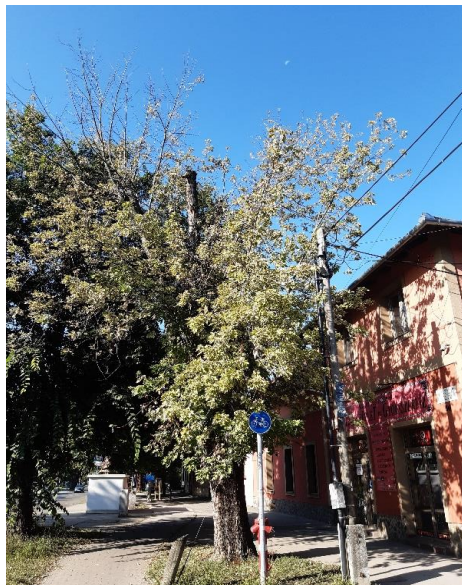
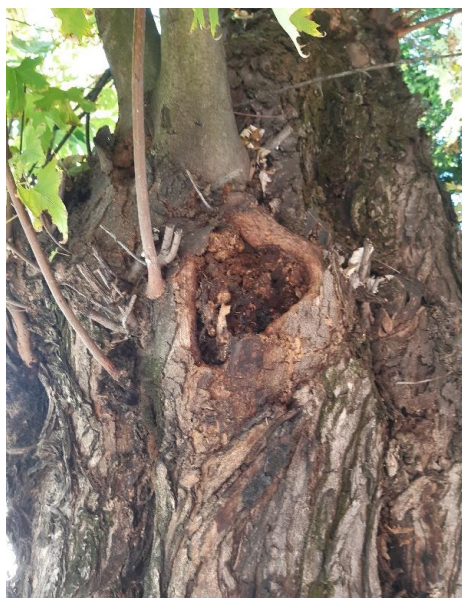
A gyökérzetben és/vagy a gyökérnyakon látható erős felszíni károsodás, jelentősen kedvezőtlen termőhelyen.

A gyökérzet sérült, korhadt.

A gyökérnyak sérült, korhadt.

A törzs előrehaladottan károsult, korhadt, odvas (a törzs oly mértékben károsult, hogy statikai vagy tápanyagellátási funkcióját nem képes ellátni).

A törzs hajlott, korhadt, odvas, felületén kéregsérülés, kéregleválás, rovar kártétel, gombakártétel, termőtest található.

A korona károsodása oly mértékű, hogy élettani funkcióját nem képes ellátni

A korona csonkolt, torz habitusú. Az ágrendszerben egy pontból kitérő több vázág, sérült vázág, korhadt vázág, odvas vázág, száraz ág, ágcsomok, rovar kártétel, gombakártétel, termőtest található.

A fa állapota súlyos mértékben leromlott, állapotromlása fő szerkezeti részekre terjed ki, ezért ápoló célzatú kertészeti beavatkozás nem indokolt. Továbbá objektumot veszélyeztet. A fa mielőbbi kivágása javasolt.

KIVÁGÁS
