## Fadiagnosztikai adatlap és kezelési javaslat

Főkert Nonprofit Zrt.

**Helység:** Budapest, XVIII. Kerület  
**Terület:** Gyömrői út 131.  
**Fa kódja:** 18GYO111002  
**Fafaj (latin):** *Acer saccharinum*  
**Fafaj (magyar):** Ezüst juhar  
**Fa magasság:** 20 m  
**Törzs magasság:** 3 m  
**Törzs átmérő 1 m-en:** 76 cm  
**Törzskerület 1 m-en:** 239 cm  
**Korona átmérő:** 8 m  
**Vizsgálat ideje:** 2020. augusztus 18., kedd

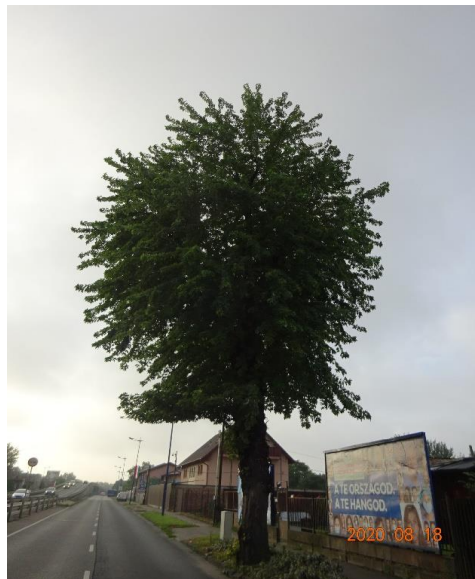
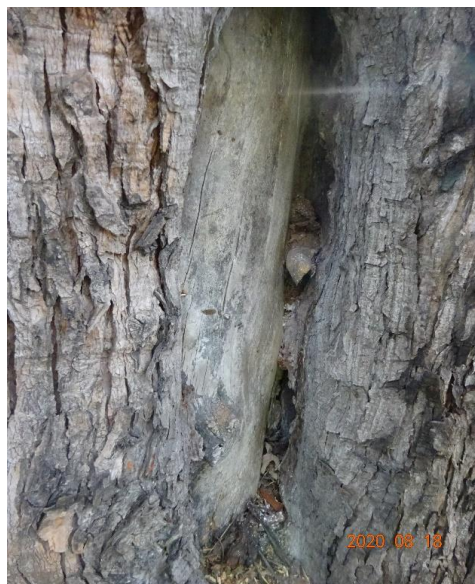
<b>A gyökérszét és gyökérnyak állapota</b>	
Radó EU-s favizsgálati értékszám:	2
A gyökérszeten és/vagy a gyökérnyakon látható erős felszíni károsodás, jelentősen kedvezőtlen termőhelyen.	
A gyökérszét a talajfelszín megemelte, sérült, korhadt.	
A gyökérnyak sérült, korhadt.	
<b>A törzs állapota</b>	
Radó EU-s favizsgálati értékszám:	1
A törzs előrehaladottan károsult, korhadt, odvas (a törzs oly mértékben károsult, hogy statikai vagy tápanyagellátási funkcióját nem képes ellátni).	
A törzs repedt, korhadt, odvas, felületén kéregsérülés, kéregleválás, sejtburjánzás, rákos elváltozás, rovar kártétel, gombakártétel, termőtest található.	
A törzsön ágcsontok és sarjak találhatóak.	
<b>A koronaalap és korona állapota</b>	
Radó EU-s favizsgálati értékszám:	2
Erős koronakárosodás (50% felett)	
A koronaalap sérült.	
A korona torz habitusú. Az ágrendszerben villás vázág elágazás, egy pontból kitérő több vázág, sérült vázág, száraz ág, ágcsontok található.

<b>A vizuális vizsgálat értékelése</b>	
A fa jelenlegi állapotában balesetveszélyes, a veszélyhelyzet ápoló célzatú kertészeti beavatkozással nem, kizárólag a fa kivágásával háárítható el.

<b>A fa egészségi állapota és életképessége</b>	
Értékszám:	1
Sürgősen lecsereendő állapota vagy károkozás veszélye miatt

**KIVÁGÁS**
