Fadiagnosztikai adatlap és kezelési javaslat

Fökert Nonprofit Zrt.

Helység: Budapest, IX. kerület
Terület: Ecseri út 2-6.
Fa kódja: 09ECSE0104004

Fafaj (latin) *Platanus × hispanica*
Fafaj (magyar) Közönséges platán

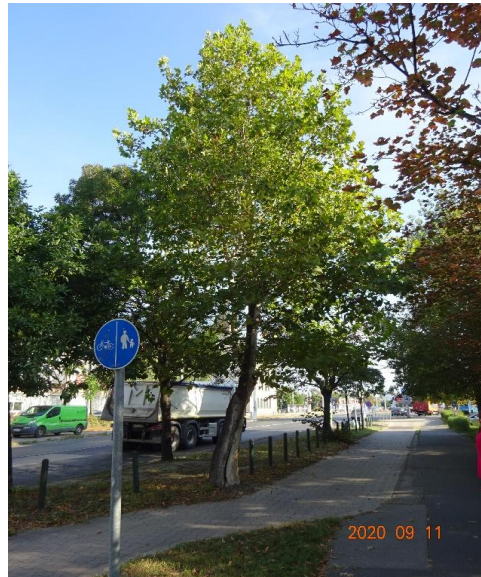
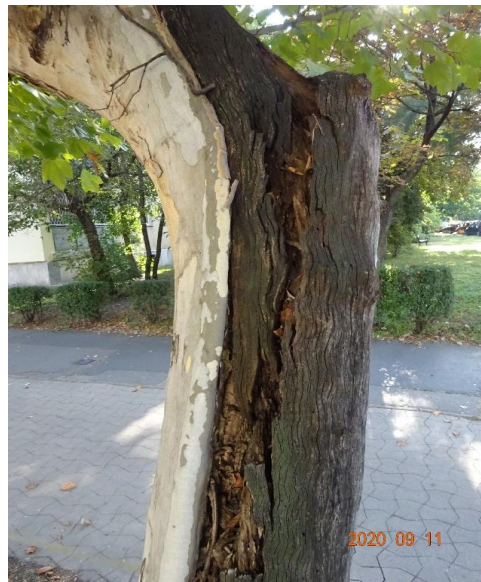
A gyökérzet és gyökérnyak állapota	
Radó EU-s favizsgálati értékszám:	1
A gyökérzet erős, legalább 50%-os károsodása, nagyon rossz feltételekkel rendelkező termőhelyen.	
A gyökérzet sérült, korhadt.	
A gyökérnyak sérült, korhadt. Rovar kártétel látható.	
A gyökérnyakban odú található.	
A törzs állapota	
Radó EU-s favizsgálati értékszám:	1
A törzs előrehaladottan károsult, korhadt, odvas (a törzs oly mértékben károsult, hogy statikai vagy tápanyagellátási funkcióját nem képes ellátni).	
A törzs repedt, korhadt, odvas, felületén kéregsérülés, kéregleválás, rovar kártétel található.	
A koronaalap és korona állapota	
Radó EU-s favizsgálati értékszám:	1
A korona károsodása oly mértékű, hogy élettani funkcióját nem képes ellátni	
A koronaalap sérült, korhadt, odvas.	
A korona torz habitusú. Az ágrendszerben egy pontból kitérő több vázág, sérült vázág, korhadt vázág, odvas vázág, száraz ág, ágcsomok, rovar kártétel található.

A vizuális vizsgálat értékelése	
A fa jelenlegi állapotában balesetveszélyes, a veszélyhelyzet ápoló célzatú kertészeti beavatkozással nem, kizárólag a fa kivágásával hárrítható el.

A fa egészségi állapota és életképessége	
Értékszám:	1
Sürgősen lecsereendő állapota vagy károkozás veszélye miatt

KIVÁGÁS
