**Fadiagnosztikai adatlap és kezelési javaslat**

**FŐKERT NONPROFIT Zrt.**

**Helység:** Budapest, XVIII. Kerület  
**Terület:** Ráday Gedeon utca 77.  
**Fa kódja:** 0024231KD  
**Fafaj (latin):** *Robinia pseudoacacia*  
**Fafaj (magyar):** Fehér akác  
**Fa magasság:** 13 m  
**Törzs magasság:** 1,7 m  
**Törzs átmérő 1 m-en:** 30 cm  
**Törzskerület 1 m-en:** 94 cm  
**Korona átmérő:** 7 m  
**Vizsgálat ideje:** 2020. szeptember 3., csütörtök

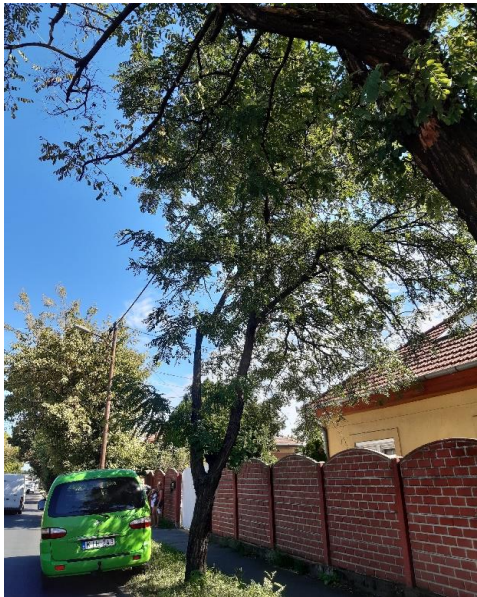
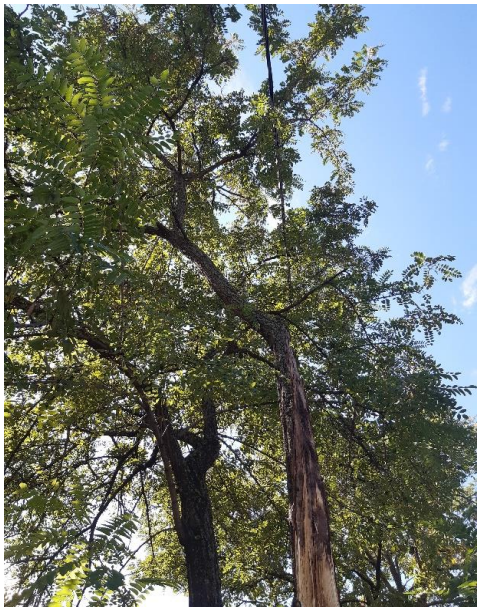
<b>A gyökérzet és gyökérnyak állapota</b>	
Radó EU-s favizsgálati értékszám:	2
A gyökérzetten és/vagy a gyökérnyakon látható erős felszíni károsodás, jelentősen kedvezőtlen termőhelyen.	
A gyökérzet sérült.	
A gyökérnyak sérült.	
<b>A törzs állapota</b>	
Radó EU-s favizsgálati értékszám:	2
A törzs erős károsodása (több nagy felületű seb, mély bekorhadások).	
A törzs hajlott, felületén kéregsérülés található.	
<b>A koronaalap és korona állapota</b>	
Radó EU-s favizsgálati értékszám:	1
A korona károsodása oly mértékű, hogy élettani funkcióját nem képes ellátni	
A koronaalap sérült, korhadt.	
A korona csonkolt. Az ágrendszerben villás vázág elágazás, sérült vázág, korhadt vázág, lehasadt ág, száraz ág, ágcsonk található.	
A koronaalap terhelt. A korona féloldalas, légvezeték köré nőtt, valamint keresztbenövő ágakat tartalmaz.	
<b>A vizuális vizsgálat értékelése</b>	
A fa állapota súlyos mértékben leromlott, állapotromlása fő szerkezeti részekre terjed ki ezért csak irreális mértékű beavatkozással tehető biztonságossá, azonban a fa hosszú távon azok elvégzése után sem megtartható.

<b>A fa egészségi állapota és életképessége</b>	
Értékszám:	1
Sürgősen lecserélendő állapota vagy károkozás veszélye miatt

<b>Megtarthatósági mutató:</b>	<b>12,51%</b>
--------------------------------	---------------

**KIVÁGÁS**
