Fadiagnosztikai adatlap és kezelési javaslat

FŐKERT Nonprofit Zrt.

Helység: Budapest, IX. kerület
Terület: Mester utca 9
Fa kódja: 09MES031001
Fafaj (latin): *Platanus × hispanica*
Fafaj (magyar): Közönséges platán
Fa magasság: 24 m
Törzs magasság: 7 m
Törzs átmérő 1 m-en: 68 cm
Törzskerület 1 m-en: 214 cm
Korona átmérő: 17 m
Vizsgálat ideje: 2020. október 5., hétfő

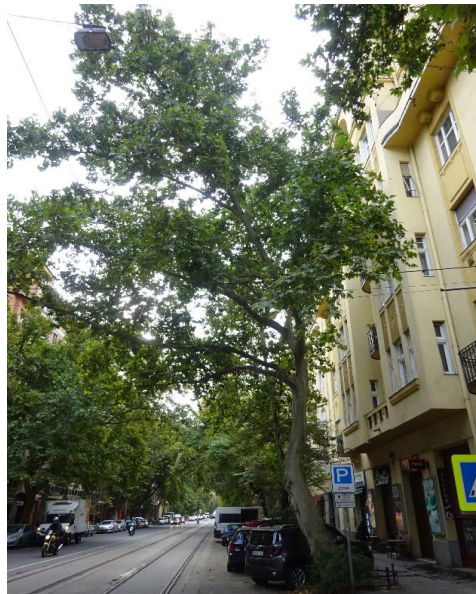
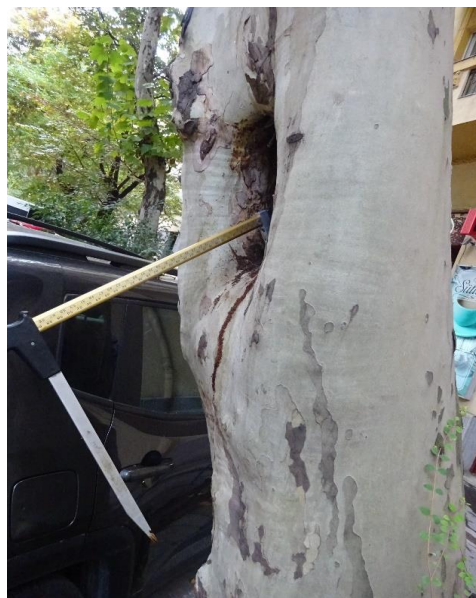
A gyökérzet és gyökérnyak állapota	
Radó EU-s fvizsgálati értékszám:	3
A gyökérzetben és/vagy a gyökérnyakon látható kisebb károsodások, csekély hibákkal rendelkező termőhelyen.	
A gyökérzet sérült.	
A gyökérnyak sérült.	
A törzs állapota	
Radó EU-s fvizsgálati értékszám:	1
A törzs előrehaladottan károsult, korhadt, odvas (a törzs oly mértékben károsult, hogy statikai vagy tápanyagellátási funkcióját nem képes ellátni).	
A törzs hajlott, repedt, korhadt, odvas, felületén kéregszérvülés, kéregleválás, rovar kártétel található.	
A törzsön beforrt sebhely található.	
A koronaalap és korona állapota	
Radó EU-s fvizsgálati értékszám:	3
Jelentős lombvesztés (26-50%)	
Az ágrendszerben villás vázág elágazás, sérült vázág, korhadt vázág, száraz ág, ágcsontok található.	
A koronában keresztbe növekvő ágak, fennakadt ág, valamint nagy mennyiségű vízajtás található. A korona a szomszédos épületre, továbbá a villamosvezetésekre és a keresztfeszítő huzalra ránótt.

A vizuális vizsgálat értékelése	
A fa jelenlegi állapotában balesetveszélyes, a veszélyhelyzet ápoló célzatú kertészeti beavatkozással nem, kizárólag a fa kivágásával hárítható el.

Értékszám:	1
Sürgősen lecserélendő állapota vagy károkozás veszélye miatt

KIVÁGÁS
