Fadiagnosztikai adatlap és kezelési javaslat

FŐKERT Nonprofit Zrt.

Helység: Budapest, XXII. Kerület
Terület: Péter Pál út 42.
Fa kódja: 22PEP012044

Fafaj (latin): *Morus alba*
Fafaj (magyar): Fehér eperfa

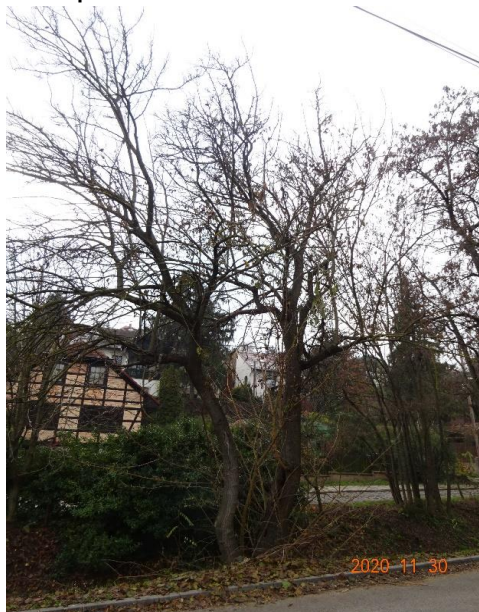
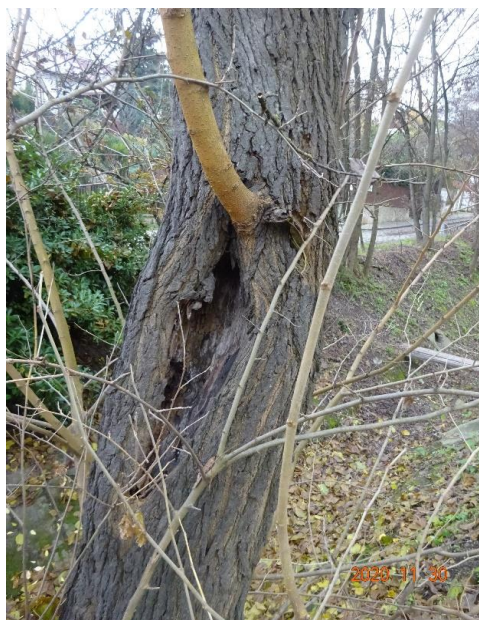
A gyökérzet és gyökérnyak állapota	
Radó EU-s favizsgálati értékszám:	1
A gyökérzet erős, legalább 50%-os károsodása, nagyon rossz feltételekkel rendelkező termőhelyen.	
A gyökérzet sérült, korhadt.	
A gyökérnyak sérült, korhadt.	
A fa részében található. A gyökérnyak környékén gyökérsarjak találhatóak. A gyökérnyakban odú található.	
A törzs állapota	
Radó EU-s favizsgálati értékszám:	1
A törzs előrehaladottan károsult, korhadt, odvas (a törzs oly mértékben károsult, hogy statikai vagy tápanyagellátási funkcióját nem képes ellátni).	
A törzs korhadt, odvas, felületén kéregsérülés, kéregleválás található.	
A törzsen sarjak találhatóak.	
A koronaalap és korona állapota	
Radó EU-s favizsgálati értékszám:	1
A korona károsodása oly mértékű, hogy élettani funkcióját nem képes ellátni	
A koronaalap sérült, korhadt, odvas.	
A korona torz habitusú. Az ágrendszerben villás vágás elágazás, sérült vágás, korhadt vágás, odvas vágás, lehasadt ág, száraz ág, ágcsont, gombakártétel, termőtest található.

A koronában nagy mennyiségű vízajtás és fennakadt ág található.	
A vizuális vizsgálat értékelése	
A fa jelenlegi állapotában balesetveszélyes, a veszélyhelyzet ápoló célzatú kertészeti beavatkozással nem, kizárólag a fa kivágásával hárítható el.

A fa egészségi állapota és életképessége	
Értékszám:	1
Sürgősen lecserélendő állapota vagy károkozás veszélye miatt

KIVÁGÁS
