Radiagnostikai adatlap és kezelési javaslat

FŐKERT Nonprofit Zrt.

Helység: Budapest, XXII. Kerület
Terület: Péter Pál út 65.
Fa kódja: 22PEP021013

Fafaj (latin): *Acer negundo*
Fafaj (magyar): Zöld juhar

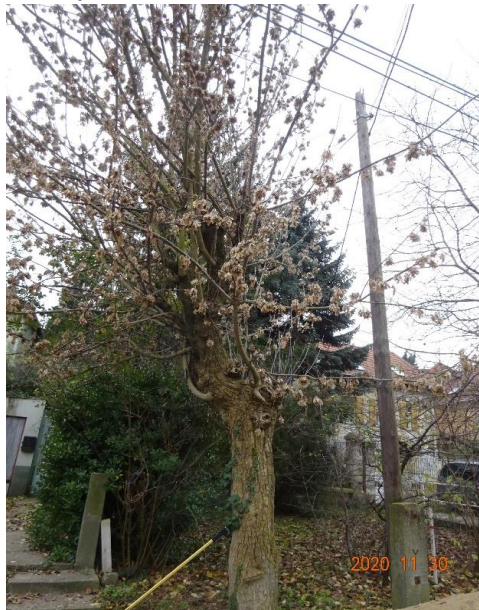
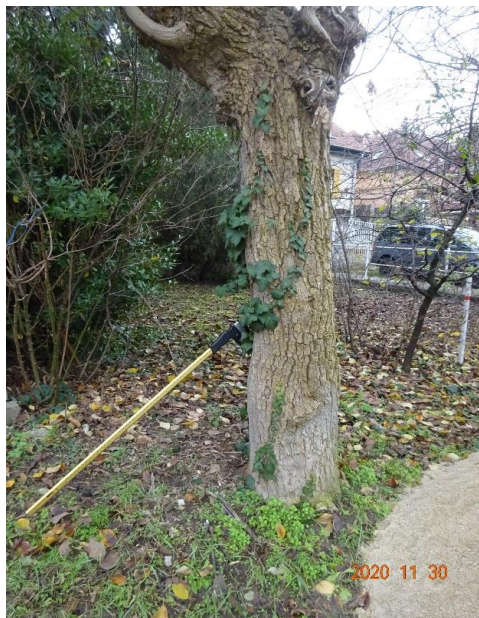
A gyökérzet és gyökérszár állapota	
Radó EU-s favizsgálati értékszám:	1
A gyökérzet erős, legalább 50%-os károsodása, nagyon rossz feltételekkel rendelkező termőhelyen.	
A gyökérzet sérült, korhad.	
A gyökérszár sérült, korhad.	
A gyökérszárban odú található. A gyökérszár bordásan terpeszes lefutású.	
A törzs állapota	
Radó EU-s favizsgálati értékszám:	1
A törzs előrehaladottan károsult, korhad, odvas (a törzs oly mértékben károsult, hogy statikai vagy tápanyagellátási funkcióját nem képes ellátni).	
A törzs korhad, odvas, felületén kéregsérülés, kéregleválás található.	
A törzs borostyánnal (<i>Hedera</i> sp.) benőtt.	
A koronaalap és korona állapota	
Radó EU-s favizsgálati értékszám:	1
A korona károsodása oly mértékű, hogy élettani funkcióját nem képes ellátni	
A koronaalap sérült, korhad, odvas.	
A korona csonkolt, torz habitusú. Az ágrendszerben villás vágás elágazás, egy pontból kitérő több vágás, sérült vágás, korhad vágás, odvas vágás, lehasadt ág, száraz ág található.

A koronában nagy mennyiségű vízajtás található.	
A vizuális vizsgálat értékelése	
A fa jelenlegi állapotában balesetveszélyes, a veszélyhelyzet ápoló célzatú kertészeti beavatkozással nem, kizárólag a fa kivágásával hárítható el.

Értékszám: 1

Sürgősen lecserélendő állapota vagy károkozás veszélye miatt

Megtarthatósági mutató: 0,01%

KIVÁGÁS
