Fadiagnosztikai adatlap és kezelési javaslat

FŐKERT NZRt fenntartás

Helység: Budapest XII. ker.
Terület: Királyhágó tér
Fa kódja: 12KIR011015
Fafaj (latin): *Celtis australis*
Fafaj (magyar): Déli ostorfa
Fa magasság: 8 m
Törzs magasság: 3 m
Törzs átmérő 1 m-en: 51 cm
Törzskerület 1 m-en: 160 cm
Korona átmérő: 8 m
Vizsgálat ideje: 2018. május 18.

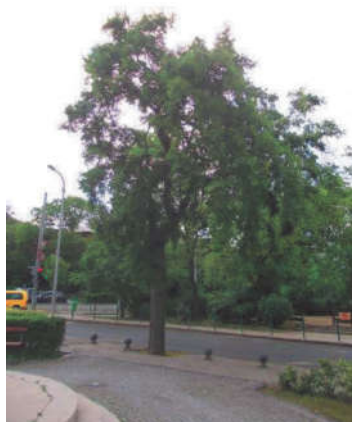
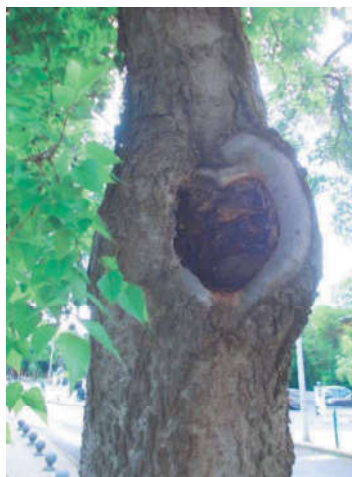
| A gyökérzet és gyökérnyak állapota | |
|---|---|
| A törzs előrehaladottan károsult, korhadt, odvas (a törzs oly mértékben károsult, hogy statikai vagy tápanyagellátási funkcióit nem képes ellátni). | |
| A törzs repedt, korhadt, odvas, felületén kéreg sérülés található. | |
| A törzs hosszanti irányba repedt. | |

| Műszeres vizsgálat | | | |
|---|---|---|---|
| A vizsgált magasságban a tomogram nagy kiterjedésű, átlós irányú, aszimmetrikus belső szerkezeti elváltozást jelez. A korhadás jellege a törzs repedésére utal. | | | |

KIVÁGÁS
