Fadiagnosztikai adatlap és kezelési javaslat

FŐKERT NZRt fenntartás

Helység: Budapest XII. ker.
Terület: Királyhágó tér
Fa kódja: 12KIR012002
Fafaj (latin): *Celtis occidentalis*
Fafaj (magyar): Nyugati ostorfa
Fa magasság: 14 m
Törzs magasság: 4 m
Törzs átmérő 1 m-en: 57 cm
Törzskerület 1 m-en: 179 cm
Korona átmérő: 10 m
Vizsgálat ideje: 2018. május 18.

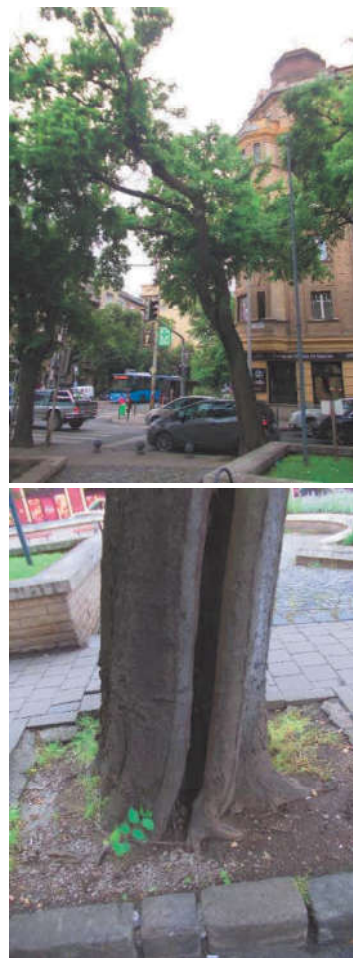
| A gyökérzet és gyökérnyak állapota | |
|--|---|
| A gyökérnyak sérült, korhadt. Rovar kártétel látható. | |
| A törzs hajlott, csavarodott, korhadt, odvas, felületén kéregserülés, kéregleválás, rovar kártétel található. | |
| Az ágrendszerben villás vázág elágazás, sérült vázág, korhadt vázág, száraz ág, ágcsomok található. | |

| Műszeres vizsgálat | | | |
|--|---|---|---|
| A vizsgált magasságban a tomogram a palást irányából a középpont felé hatoló belső szerkezeti elváltozást jelez, melynek kiterjedése a törzskerület több, mint 15 %-át érinti. | | | |

| Kezelési javaslat: | |
|---|--|
| KIVÁGÁS | |
