Fadiagnosztikai adatlap és kezelési javaslat

FŐKERT NZRt fenntartás

Helység: Budapest XII. ker.
Terület: Királyhágó tér
Fa kódja: 12KIR012003
Fafaj (latin): *Celtis occidentalis*
Fafaj (magyar): Nyugati osterfa
Fa magasság: 12 m
Törzs magasság: 4 m
Törzs átmérő 1 m-en: 63 cm
Törzskerület 1 m-en: 198 cm
Korona átmérő: 10 m
Vizsgálat ideje: 2018. május 18.

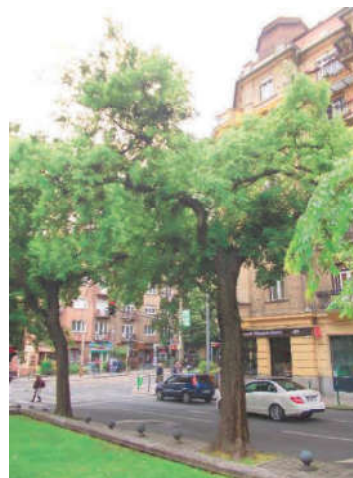
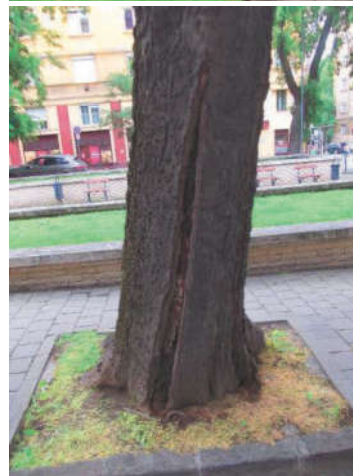
A gyökérzet és gyökérnyak állapota	
Radó EU-s favi vizsgálati értékszám:	1
A gyökérzet erős, legalább 50%-os károsodása, nagyon rossz feltételekkel rendelkező termőhelyen.	
A gyökérzet sérült.	
A gyökérnyak sérült, korhadt. Rovar kártétel látható.	
A törzs állapota	
Radó EU-s favi vizsgálati értékszám:	1
A törzs előrehaladottan károsult, korhadt, odvas (a törzs oly mértékben károsult, hogy statikai vagy tápanyagellátási funkcióját nem képes ellátni).	
A törzs hajlott, repedt, korhadt, odvas, felületén kéregszerűlés, kéregleválás, rovar kártétel található.	
A koronaalap és korona állapota	
Radó EU-s favi vizsgálati értékszám:	2
Erős koronakárosodás (50% felett)	
A koronaalap sérült, korhadt, odvas.	
Az ágrendszerben villás vázág elágazás, sérült vázág, korhadt vázág, odvas vázág, száraz ág, ágcsomok található.

Műszeres vizsgálat			
Réteg magassága:	100 cm	Érzékelők száma:	8
Átmérő 1:	64 cm	Átmérő 2:	55 cm
A műszeres vizsgálat értékelése			
A vizsgált magasságban a tomogram a palást irányából a középpont felé hatoló belső szerkezeti elváltozást jelez, melynek kiterjedése a törzskerület több, mint 70 %-át érinti.

Kezelési javaslat:
KIVÁGÁS
