Fadiagnosztikai adatlap és kezelési javaslat

FŐKERT NZRt fenntartás

Helység: Budapest XII. ker.
Terület: Királyhágó tér
Fa kódja: 12KIR012006
Fafaj (latin): *Celtis occidentalis*
Fafaj (magyar): Nyugati ostorfa
Fa magasság: 12 m
Törzs magasság: 2 m
Törzs átmérő 1 m-en: 72 cm
Törzskerület 1 m-en: 226 cm
Korona átmérő: 12 m
Vizsgálat ideje: 2018. május 18.
Diagnózis:

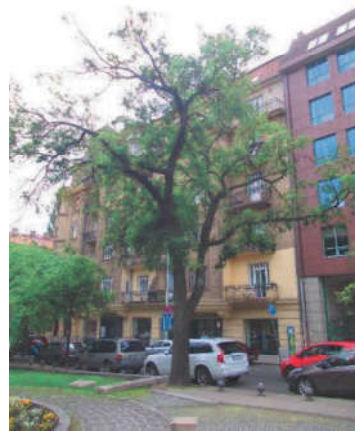
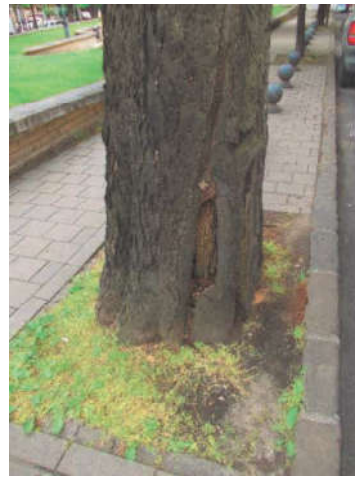
A gyökérzet és gyökérnyak állapota	
Radó EU-s favi vizsgálati értékszám:	1
A gyökérzet erős, legalább 50%-os károsodása, nagyon rossz feltételekkel rendelkező termőhelyen.	
A gyökérzet sérült.	
A gyökérnyak sérült, korhadt. Rovar kártétel látható.	
A törzs állapota	
Radó EU-s favi vizsgálati értékszám:	1
A törzs előrehaladottan károsult, korhadt, odvas (a törzs oly mértékben károsult, hogy statikai vagy tápanyagellátási funkcióját nem képes ellátni).	
A törzs korhadt, odvas, felületén kéregsérülés, kéregleválás, rovar kártétel található.	
A koronaalap és korona állapota	
Radó EU-s favi vizsgálati értékszám:	2
Erős koronakárosodás (50% felett)	
A koronaalap sérült, korhadt.	
Az ágrendszerben villás vágás elágazás, sérült vágás, korhadt vágás, lehasadt ág, száraz ág, ágcsontok található.

A fa egészségi állapota és életképessége	
Értékszám:	1
Sürgősen lecserélendő állapota vagy károsodás veszélye miatt

Kezelési javaslat:
KIVÁGÁS

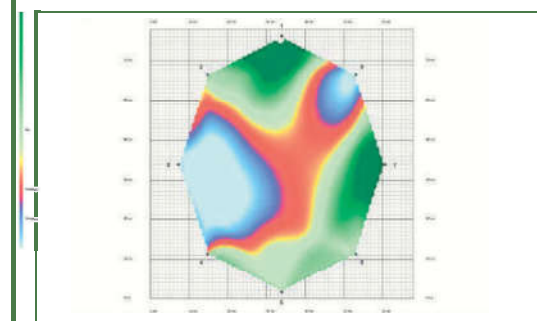
Műszeres vizsgálat			
Réteg magassága:	100 cm	Érzékelők száma:	8
Átmérő 1:	71 cm	Átmérő 2:	60 cm

A vizsgált magasságban a tomogram nagy kiterjedésű, a keresztmetszet 70%-át elérő, átlós irányú, aszimmetrikus belső szerkezeti elváltozást jelez.
