Radiagnosztikai adatlap és kezelési javaslat

FŐKERT Nonprofit Zrt.

Helység: Budapest, XXII. Kerület
Terület: Péter Pál út 2.
Fa kódja: 22PEP012004
Fafaj (latin): *Acer platanoides*
Fafaj (magyar): Korai juhar
Fa magasság: 14 m
Törzs magasság: 3 m
Törzs átmérő 1 m-en: 75 cm
Törzskerület 1 m-en: 236 cm
Korona átmérő: 14 m
Vizsgálat ideje: 2020. november 30., hétfő

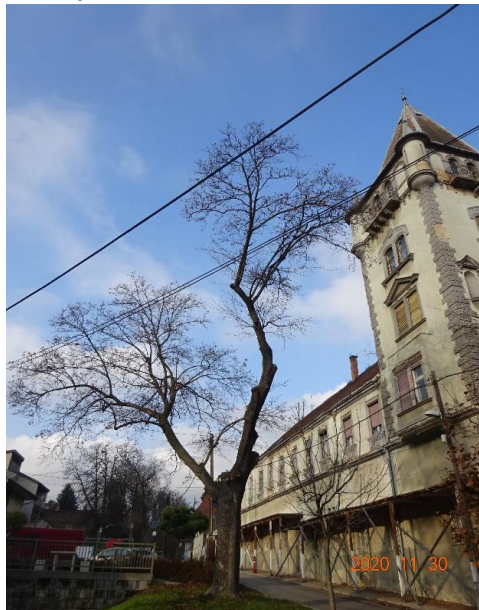
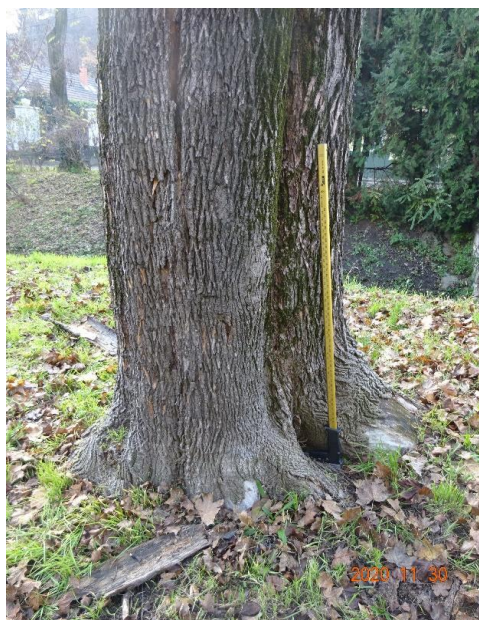
A gyökérzet és gyökérnyak állapota	
Radó EU-s favizsgálati értékszám:	1
A gyökérzet erős, legalább 50%-os károsodása, nagyon rossz feltételekkel rendelkező termőhelyen.	
A gyökérzet a felszínen, sérült, korhadt.	
A gyökérnyak sérült, korhadt. Rovar kártétel látható.	
A fa rézsűben található. A gyökérnyakban odú található.	
A törzs állapota	
Radó EU-s favizsgálati értékszám:	1
A törzs előrehaladottan károsult, korhadt, odvas (a törzs oly mértékben károsult, hogy statikai vagy tápanyagellátási funkcióját nem képes ellátni).	
A törzs korhadt, odvas, felületén kéregsérülés, kéregleválás található.	
A koronaalap és korona állapota	
Radó EU-s favizsgálati értékszám:	1
A korona károsodása oly mértékű, hogy élettani funkcióját nem képes ellátni	
A koronaalap sérült, korhadt, odvas.	
A korona torz habitusú. Az ágrendszerben sérült vázág, korhadt vázág, odvas vázág, lehasadt ág, száraz ág, ágcsonk, rovar kártétel, gombakártétel, termőtest található.

A koronában fennakadt ág található.	
A vizuális vizsgálat értékelése	
A fa jelenlegi állapotában balesetveszélyes, a veszélyhelyzet ápoló célzatú kertészeti beavatkozással nem, kizárólag a fa kivágásával hárítható el.

Értékszám: 1

Sürgősen lecserélendő állapota vagy károkozás veszélye miatt

KIVÁGÁS
