Fadiagnosztikai adatlap és kezelési javaslat

FŐKERT Nonprofit Zrt.

Helység: Budapest, XXII. Kerület
Terület: Péter Pál út 10.
Fa kódja: 22PEP012010
Fafaj (latin): *Robinia pseudoacacia*
Fafaj (magyar): Fehér akác
Fa magasság: 18 m
Törzs magasság: 7 m
Törzs átmérő 1 m-en: 71 cm
Törzskerület 1 m-en: 223 cm
Korona átmérő: 10 m
Vizsgálat ideje: 2020. november 30., hétfő

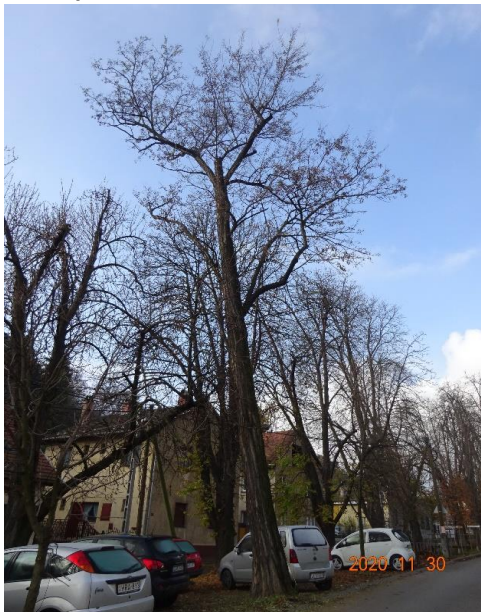
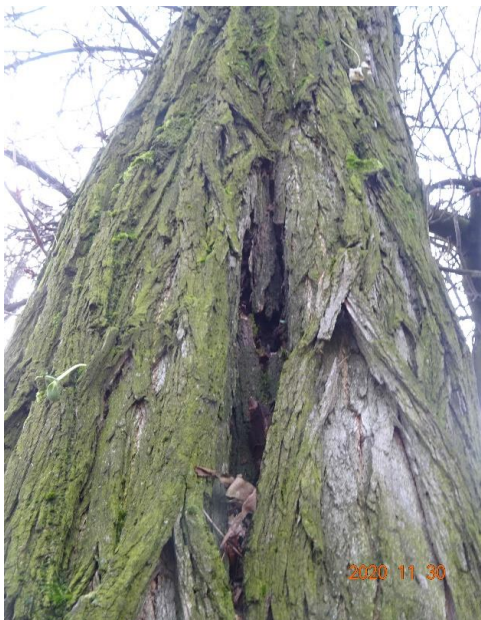
A gyökérzet és gyökérnyak állapota	
Radó EU-s favizsgálati értékszám:	1
A gyökérzet erős, legalább 50%-os károsodása, nagyon rossz feltételekkel rendelkező termőhelyen.	
A gyökérzet a talajfelszín megemelte, sérült, korhad.	
A gyökérnyak sérült, korhad.	
A gyökérnyakban odú található.	
A törzs állapota	
Radó EU-s favizsgálati értékszám:	1
A törzs előrehaladottan károsult, korhad, odvas (a törzs oly mértékben károsult, hogy statikai vagy tápanyagellátási funkcióját nem képes ellátni).	
A törzs hajlott, korhad, odvas, felületén kéregsérülés, kéregleválás található.	
A törzsön befűződés és ágcsontok található.	
A koronaalap és korona állapota	
Radó EU-s favizsgálati értékszám:	1
A korona károsodása oly mértékű, hogy élettani funkcióját nem képes ellátni	
A koronaalap sérült, korhad.	
A korona csonkolt, torz habitusú. Az ágrendszerben villás vág, elágazás, sérült vág, korhad vág, odvas vág, száraz ág, ágcsont, rovar kártétel található.

A koronában harkály vájta odú látható.	
A vizuális vizsgálat értékelése	
A fa jelenlegi állapotában balesetveszélyes, az ápolási munkák elvégzésével a kockázat elhárítható, azonban a fa hosszútávon nem fenntartható.

A fa egészségi állapota és életképessége	
Értékszám:	1
Sürgősen lecserélendő állapota vagy károkozás veszélye miatt

KIVÁGÁS
