Fadiagnosztikai adatlap és kezelési javaslat

FŐKERT NZRt fenntartás

Helység: Budapest XII. ker.
Terület: Királyhágó tér
Fa kódja: 12KIR011007
Faj (latin): *Celtis occidentalis*
Faj (magyar): Nyugati ostromfa
Fa magasság: 14 m
Törzs magasság: 2 m
Törzs átmérő 1 m-en: 52 cm
Törzskerület 1 m-en: 163 cm
Korona átmérő: 12 m
Vizsgálat ideje: 2018. május 18.

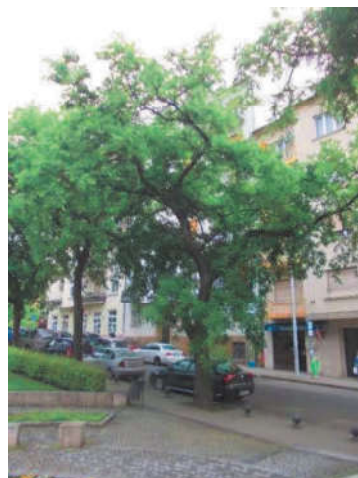
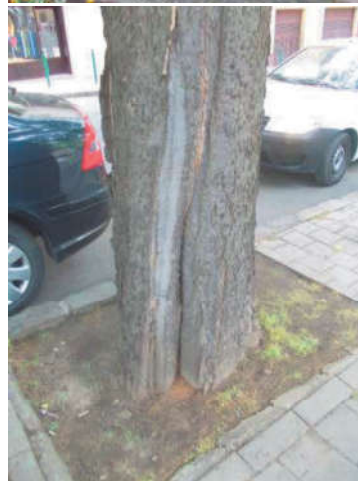
A gyökérzet és gyökérnyak állapota	
Radó EU-s favi vizsgálati értékszám:	1
A gyökérzet erős, legalább 50%-os károsodása, nagyon rossz feltételekkel rendelkező termőhelyen.	
A gyökérzet sérült, korhadt.	
A gyökérnyak sérült, korhadt.	
Beszűkült élettér.	
A törzs állapota	
Radó EU-s favi vizsgálati értékszám:	2
A törzs erős károsodása (több nagy felületű seb, mély bekorhadások).	
A törzs felületén kéregszerűlés található.	
A koronaalak és korona állapota	
Radó EU-s favi vizsgálati értékszám:	3
Jelentős lombvesztés (26-50%)	
Az ágrendszerben odvas vázág, ágcsontk található.	
A fa egészségi állapota és életképessége	
Értékszám:	1
Sürgősen lecserélendő állapota vagy károsodás veszélye miatt

KIVÁGÁS
