Fadiagnosztikai adatlap és kezelési javaslat

FŐKERT Nonprofit Zrt.

Helység: Budapest, XXII. Kerület
Terület: Péter Pál út 14.
Fa kódja: 22PEP012015

Fafaj (latin) *Aesculus hippocastanum*
Fafaj (magyar) Közönséges vadgesztenye

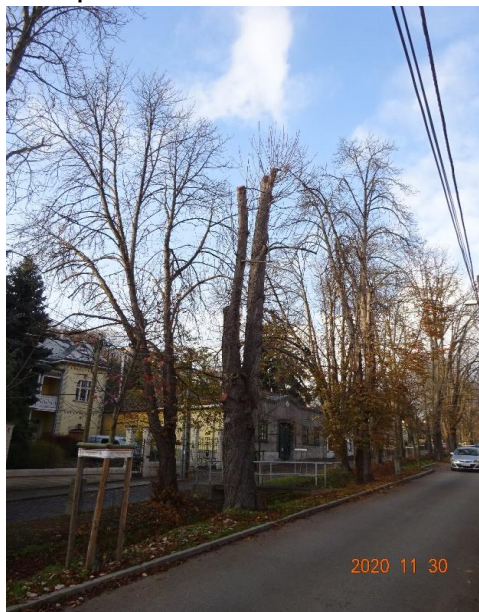
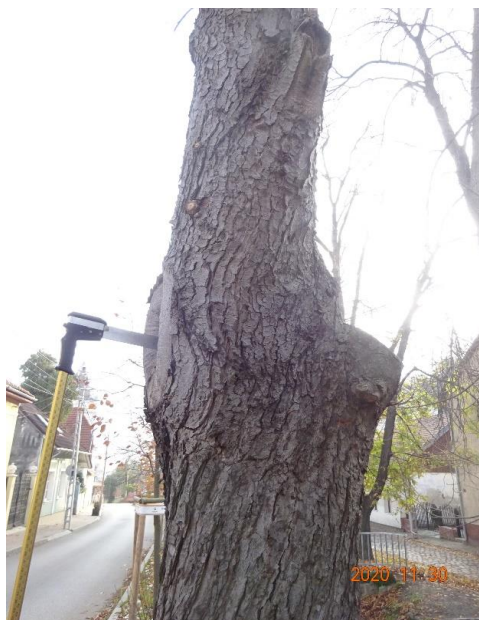
| A gyökérzet és gyökérnyak állapota | |
|---|---|
| A fa rézsúben található. A gyökérnyak bordásan terpeszes lefutású. A gyökérnyak köré fojtógyökér nőtt. | |
| A törzs előrehaladottan károsult, korhadt, odvas (a törzs oly mértékben károsult, hogy statikai vagy tápanyagellátási funkcióját nem képes ellátni). | |
| A törzs korhadt, odvas, felületén kéregsérülés, kéregleválás, rovar kártétel található. | |
| A koronaalap sérült, korhadt, odvas. | |
| A korona csonkolt, torz habitusú. Az ágrendszerben villás vázág elágazás, sérült vázág, korhadt vázág, odvas vázág, száraz ág, ágcsont, rovar kártétel, gombakártétel, termőtest található. | |
| A fa jelenlegi állapotában balesetveszélyes, a veszélyhelyzet ápoló célzatú kertészeti beavatkozással nem, kizárólag a fa kivágásával hárítható el. | |

KIVÁGÁS
