| Fa azonosítója: | 03KIR032005 |
| Fafaj (latin): | Acer platanoides |

| Helység: | Budapest, III. kerület Királyok útja 70. |
| Vizsgálat időpontja: | 2021.01.14 |

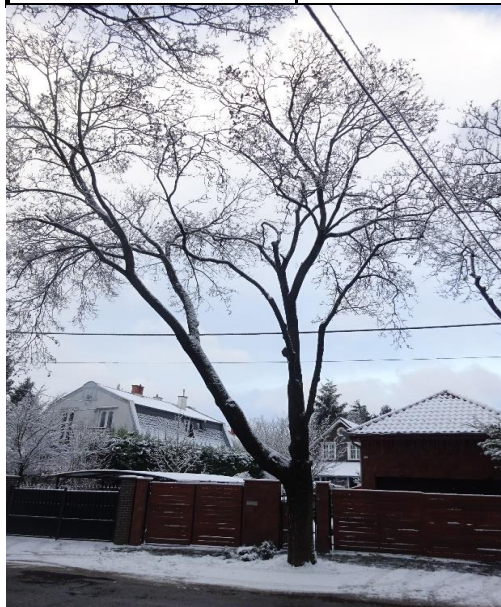
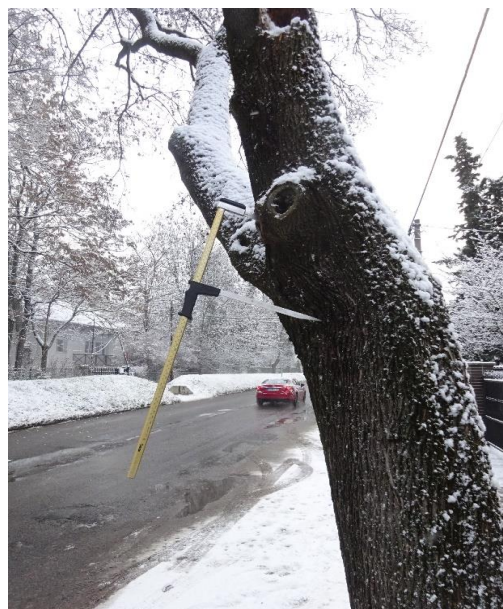
| sérülés, korhadás, enyhén a talajfelszint megemelte, fejlődése korlátolt | |

| sérülés, korhadás, enyhén befűződés | |

| kis sérülés, enyhén hajlott | |

| nagy sérülés, nagy korhadás, nagy odvas, terhelt, nagy rovar kártétel | |

| sok ágcsont, sok ághelyseb, sok sejtburjánzás, rákos elváltozás, nagy rovar kártétel, nagy gomba kártétel, termőtest, erőteljesen külpontos, sok harkály vájta odú, kevés madár fészek, nagy sérült, nagy korhadat, nagy odvas, nagy lehasadt, sok száraz ág, enyhén légvezeték köré nőtt | |

| A fa állapota súlyos mértékben leromlott, állapotromlása fő szerkezeti részekre terjed ki ezért csak irreális mértékű beavatkozással tehető biztonságossá, azonban a fa hosszú távon azok elvégzése után sem megtartható. |

| <b>KIVÁGÁS</b> |
