Fa azonosítója:	14GYOR0501003
Fafaj (latin):	Robinia pseudoacacia
Fafaj (magyar):	Fehér akác
Famagasság (m):	6
Törzs magasság (m):	2,5
Törzs átmérő 1 m-en (cm):	27
Törzs kerület 1 m-en (cm):	85
Korona átmérő (m):	5

Megrendelő:	FŐKERT NONPROFIT Zrt.
Helység:	Budapest, XVI .kerület György utca 33.
Vizsgálat időpontja:	2021.02.01

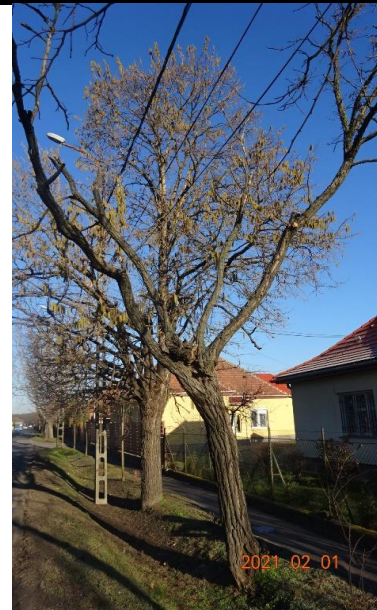
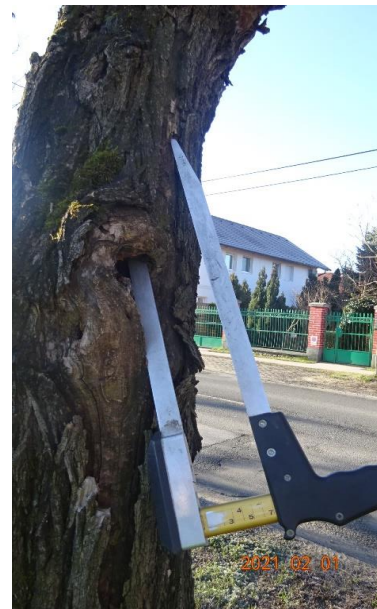
<b>Diagnózis:</b>	
<b>A gyökérszét állapota:</b>	<b>2</b>
A gyökérszeten és/vagy a gyökérnyakon látható erős felszíni károsodás, jelentősen kedvezőtlen termőhelyen.	
sérülés, korhadás

<b>A gyökérnyak állapota:</b>	<b>1</b>
A gyökérszét erős, legalább 50%-os károsodása, nagyon rossz feltételekkel rendelkező termőhelyen.	
sérülés, korhadás, odú, rovar-, gomba termőtest, kártétel

<b>A törzs állapota:</b>	<b>1</b>
A törzs előrehaladottan károsult, korhadt, odvas (statikai vagy tápanyagellátási funkcióját nem képes ellátni).	
nagy sérülés, nagy kéregleválás, nagy odú, enyhén hajlott

<b>A koronaalap állapota:</b>	<b>1</b>
A korona károsodása oly mértékű, hogy élettani funkcióját nem képes ellátni	
sérülés, korhadás, kis odú, egy pontból kitoró több vágás, gomba termőtest, kártétel

<b>A korona állapota:</b>	<b>1</b>
A korona károsodása oly mértékű, hogy élettani funkcióját nem képes ellátni	
ágcsont, elszáradt, kevés fattyúhajtás, sérült-, korhadt-, lehasadt-, sok száraz-ág, rovar- kártétel

<b>A vizuális vizsgálat értékelése:</b>
A fa jelenlegi állapotában balesetveszélyes, a veszélyhelyzet ápoló célzatú kertészeti beavatkozással nem, kizárólag a fa kivágásával hárrítható el.

<b>Egészségügyi értéke (0-5):</b>	<b>1</b>
Sürgősen lecserélendő állapota vagy károkozás veszélye miatt	
<b>Ápoltsági értéke (1-5):</b>	<b>1</b>
<b>Következő favizsgálat ideje (év múlva):</b>	<b>0</b>
<b>Megtarthatósági mutató (0-100%):</b>	<b>0,3</b>
<b>Favizsgáló:</b>	Weisz János, Sipos Ádám FŐKERT NONPROFIT Zrt.

<b>Kezelési javaslat:</b>
<b>KIVÁGÁS</b>
