Fa azonosítója:	15KOLO00402007
Fafaj (latin):	Acer saccharinum
Fafaj (magyar):	Ezüst juhar
Famagasság (m):	7,5
Törzs magasság (m):	2,5
Törzs átmérő 1 m-en (cm):	61
Törzs terület 1 m-en (cm):	192
Korona átmérő (m):	5

Megrendelő:	BKM - FŐKERT Kertészeti Divízió
Helység:	Bp. XV.ker. Kolozsvár utca 10/B.
Vizsgálat időpontja:	2021.11.02

Fa azonosítója:	15RAKS02T0102
Fafaj (latin):	Acer saccharinum
Fafaj (magyar):	Ezüst juhar
Famagasság (m):	15
Törzs magasság (m):	2,5
Törzs átmérő 1 m-en (cm):	38
Törzs kerület 1 m-en (cm):	119
Korona átmérő (m):	4

Megrendelő:	BKM - FŐKERT Kertészeti Divízió
Helység:	Bp. XV.ker. Rákospalotai körvasút sor 37.
Vizsgálat időpontja:	2021.10.15

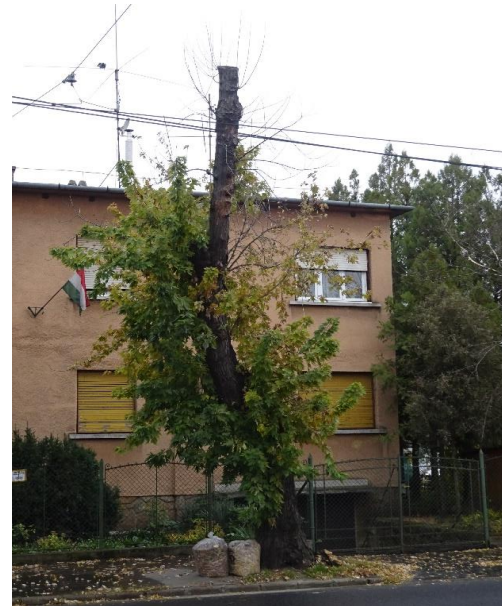
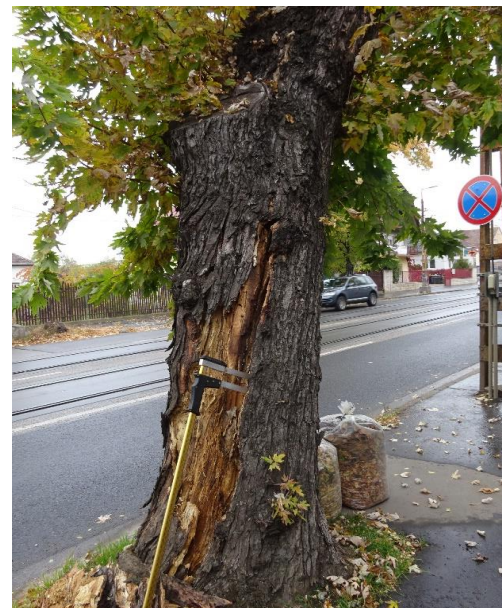
Diagnózis:	
A gyökérszet állapota:	2
A gyökérszeten és/vagy a gyökérnyakon látható erős felszíni károsodás, jelentősen kedvezőtlen termőhelyen.	
nagy sérülés, nagy korhadás, a talajfelszint megemelte, bolygatott

A gyökérnyak állapota:	1
A gyökérszet erős, legalább 50%-os károsodása, nagyon rossz feltételekkel rendelkező termőhelyen.	
nagy sérülés, nagy korhadás, nagy odú, enyhén bordásan terpeszes lefutású, nagy rovar-, nagy gomba termőtest, kártétel

A törzs állapota:	1
A törzs előrehaladottan károsult, korhadt, odvas (statikai vagy tápanyagellátási funkcióját nem képes ellátni).	
nagy sérülés, nagy kéregleválás, nagy hancshiány, nagy korhadás, nagy odú, sok ághelyseb, sok sarj, mély repedés, hajlott, nagy rovar-, nagy gomba termőtest, kártétel

A koronaalap állapota:	1
A korona károsodása oly mértékű, hogy élettani funkcióját nem képes ellátni	
nagy sérülés, nagy korhadás, sok fattyúhajtás, villás vázág elágazás, rovar kártétel, gomba termőtest, kártétel

A korona állapota:	1
A korona károsodása oly mértékű, hogy élettani funkcióját nem képes ellátni	
csonkolt, torz, kevés ághelyseb, erőteljesen visszaszáradóban, erőteljesen vitalitása csökkent, kevés harkály vájta odú, fattyúhajtások, nagy sérült-, nagy korhadt-, nagy odvas-, sok száraz- ág, enyhén légvezeték köré nőtt, rovar-, nagy gomba termőtest, kártétel

A vizuális vizsgálat értékelése:
A fa jelenlegi állapotában balesetveszélyes, a veszélyhelyzet ápoló célzatú kertészeti beavatkozással nem, kizárólag a fa kivágásával hárrítható el.

Egészségügyi értéke (0-5):	1
Sürgősen lecserélendő állapota vagy károkozás veszélye miatt	
Ápoltsági értéke (1-5):	2
Következő favizsgálat ideje (év múlva):	0
Megtarthatósági mutató (0-100%):	0,3
Favizsgáló:	Weisz János BKM - FŐKERT Kertészeti Divízió

Kezelési javaslat:
KIVÁGÁS

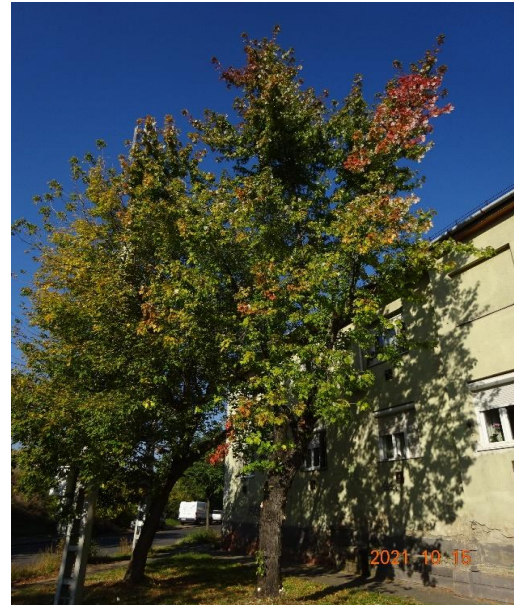
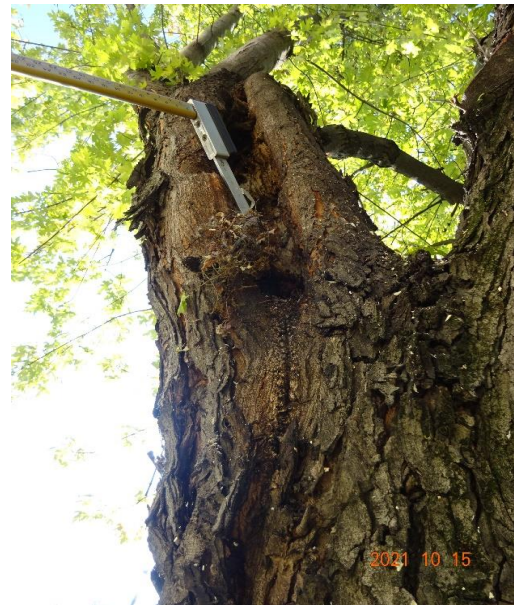
Diagnózis:	
A gyökérszet állapota:	3
A gyökérszeten és/vagy a gyökérnyakon látható kisebb károsodások, csekély hibákkal rendelkező termőhelyen.	
kis sérülés, kis korhadás, a talajfelszint megemelte

A gyökérnyak állapota:	3
A gyökérszeten és/vagy a gyökérnyakon látható kisebb károsodások, csekély hibákkal rendelkező termőhelyen.	
kis sérülés, kis korhadás, kevés sarj

A törzs állapota:	2
A törzs erős károsodása (több nagy felületű seb, mély bekorhadások).	
sérülés, kéregleválás, kis hánccsiány, korhadás, kis odú, kevés beforrt sebhely, kevés sarj

A koronaalap állapota:	2
Erős koronakárosodás (50% felett)	
sérülés, korhadás, odú, enyhén terhelt, villás vázág elágazás

A korona állapota:	1
A korona károsodása oly mértékű, hogy élettani funkcióját nem képes ellátni	
kevés ágcsont, fattyúhajtások, nagy sérült-, nagy korhadt-, nagy odvas-, kevés száraz-, több keresztbenövő- ág

A vizuális vizsgálat értékelése:
A fa állapota súlyos mértékben leromlott, állapotromlása fő szerkezeti részekre terjed ki ezért csak irreális mértékű beavatkozással tehető biztonságossá, azonban a fa hosszú távon azok elvégzése után sem megtartható.

Egészségügyi értéke (0-5):	1
Sürgősen lecsereendő állapota vagy károkozás veszélye miatt	
Apoltsági értéke (1-5):	3
Következő favizsgálat ideje (év múlva):	0
Megtarthatósági mutató (0-100%):	10,9
Favizsgáló:	Sipos Ádám BKM - FŐKERT Kertészeti Divízió

Kezelési javaslat:
KIVÁGÁS
