## Favizsgálati adatlap

Megrendelő: Budapest XVI. Kerületi Polgármesteri Hivatal 1163 Budapest, Havashalom u. 43.

Terület: Lapát u. 1.

Fa kódja: 18.

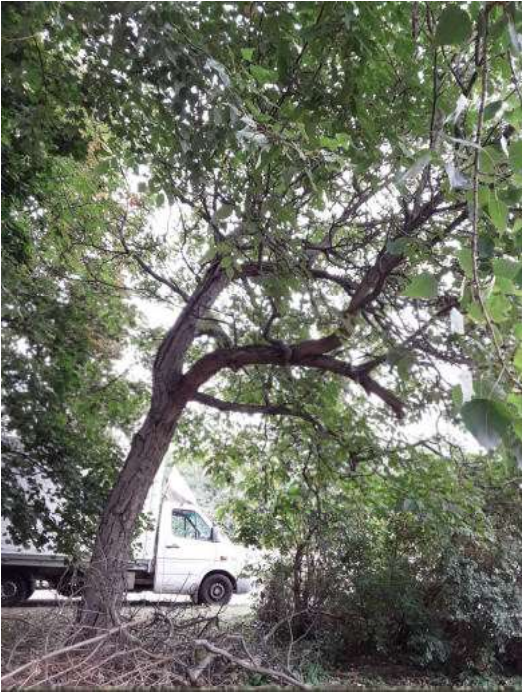
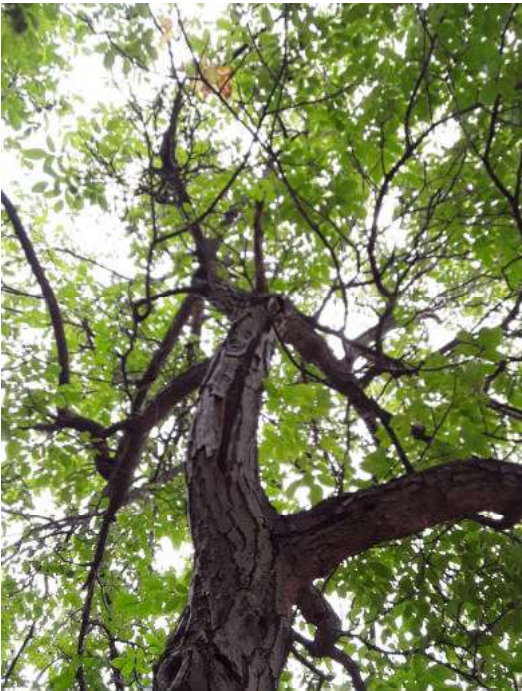
A gyökérzónában a talaj erősen tömörödött, időszakosan téli szózással terhelt. A fahely részben burkolattal fedett, közeli épületek helyezkednek el.

A fa statikai állapota	
Kitérés mértéke a függőlegestől:	Veszélyes
Kitérés iránya	Kelet
Súlyponteltolódás mértéke:	3 m
A gyökérzet súlyosan károsodott, a húzott oldalon nagyrészt elhalt, korhad.	
<b>GYÖKÉRZET és GYÖKÉRNyak állapota, Radó EU-s értékszám:</b>	<b>1</b>
A gyökérzet erős, legalább 50%-os károsodása, nagyon rossz feltételekkel rendelkező termőhelyen	
A gyökérnyakon kiterjedt korhadás és odvasodás alakult ki, törésveszélyes.	
<b>TÖRZS állapota, Radó EU-s favizsgálati értékszám:</b>	<b>2</b>
A törzs erős károsodása, nagyfelületű sebek, mély korhadások	
A törzs ferde növekedésűcs hajlott, súlyosan károsodott. Kiterjedt gesztkorhadás és odvasodás alakult ki, rovarok kártétele látható.	
<b>KORONAALAP jellemzése:</b>	
A koronalap súlyosan károsodott, repedés látható, korhadás és odvasodás alakult ki.	
<b>KORONA állapota, Radó EU-s favizsgálati értékszám:</b>	<b>2</b>
Erős koronakárosodás, 50% fölött

A korona alánőtt, fényhiányos, erősen külponos. A sudáron hosszanti repedés és korhadás alakult ki, törésveszélyes, száraz ágak láthatóak.	
Epifiton növény a fán:	
Veszélyeztetés	gyalogos forgalom, úttest, épületek
<b>A fa egészségi állapota és életképessége:</b>	<b>1</b>
Sürgősen lecsereendő az állapota vagy károkozás veszélye miatt (károkozás csak a fa kivágásával kerülhető el)	
<b>A fa általános állapotmutatója:</b>	<b>0,0%</b>
<b>Kezelési javaslat:</b>	
<b>Kivágás</b>	
<b>Megjegyzés:</b>	
<b>A vizsgált fa súlyosan károsodott, törés és dőlésveszélyes. Környezetbiztonsági szempontok figyelembevételével kivágása javasolt.</b>
